<b>AUTO DE INICIO DE PROCEDIMIENTO SANCIONATORIO</b>	Código:	F-CAM-015
		Versión:	4
		Fecha:	09 Abr 14

**Auto No. 201**

**DIRECCIÓN TERRITORIAL:** Sur  
**RADICACIÓN DENUNCIA** 0116  
**FECHA DE LA DENUNCIA:** 19 de Enero de 2015  
**PRESUNTA INFRACCIÓN:** CONTAMINACION A FUENTE HIDRICA POR DERRAME DE COMBUSTIBLE ACPM, EN LA VEREDA EL CEDRO DEL MUNICIPIO DE PITALITO.

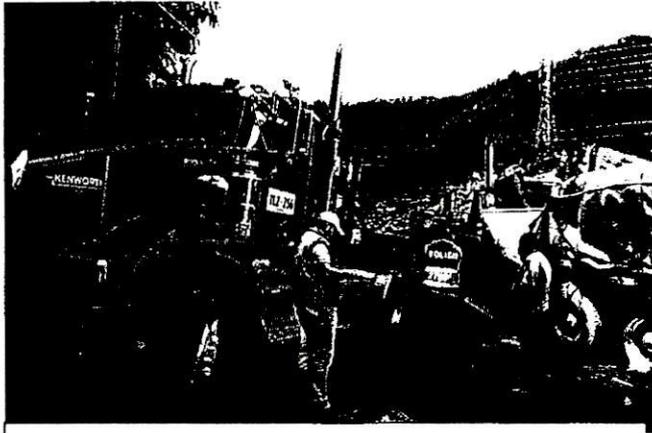
Fotografía No1. Vehículos involucrados en el accidente

El vehículo antes mencionado se desplazaba desde Ibagué y se dirigía a Mocoa, el vehículo era conducido por el Sr. Campo Elías Ocampo Barragán identificado con cedula de ciudadanía No. 14225888 de Ronsesvalles - Tolima.

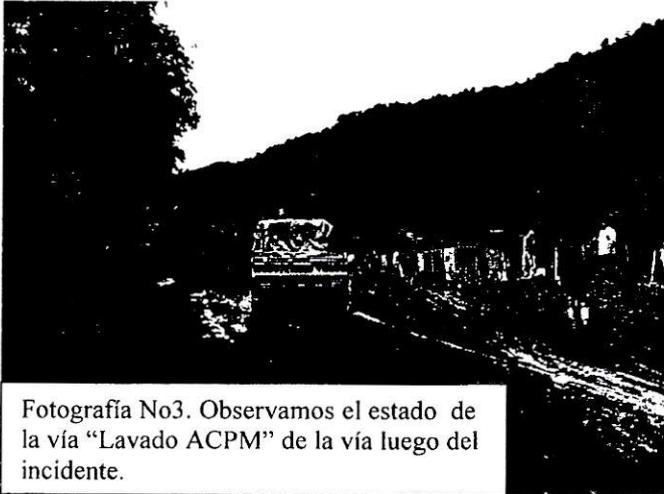
Es de señalar que la CAM hizo presencia en el lugar del accidente a las 09:20 horas, en donde se evidenció que el derrame de ACPM de los vehículos accidentados se encontraban dispersos sobre la vía Nacional que posteriormente se precipitó sobre el nacimiento (predio San Isidro) y este descarga sus aguas a la fuente hídrica Quebrada el Cedro. Durante la inspección se estableció que ninguno de los vehículos contaba con un kit de emergencias ni se habían llevado a cabo acciones para mitigar y/o impedir que el ACPM llegara a la fuente Hídrica. De acuerdo al informe radicado por la Policía, se estableció que los conductores de los vehículos accidentados quedaron ilesos, sin embargo ellos no adelantaron acciones relacionadas con el manejo de la emergencia y no ejecutaron ninguna actividad que propendiera por mitigar las afectaciones ambientales que se derivan del accidente.

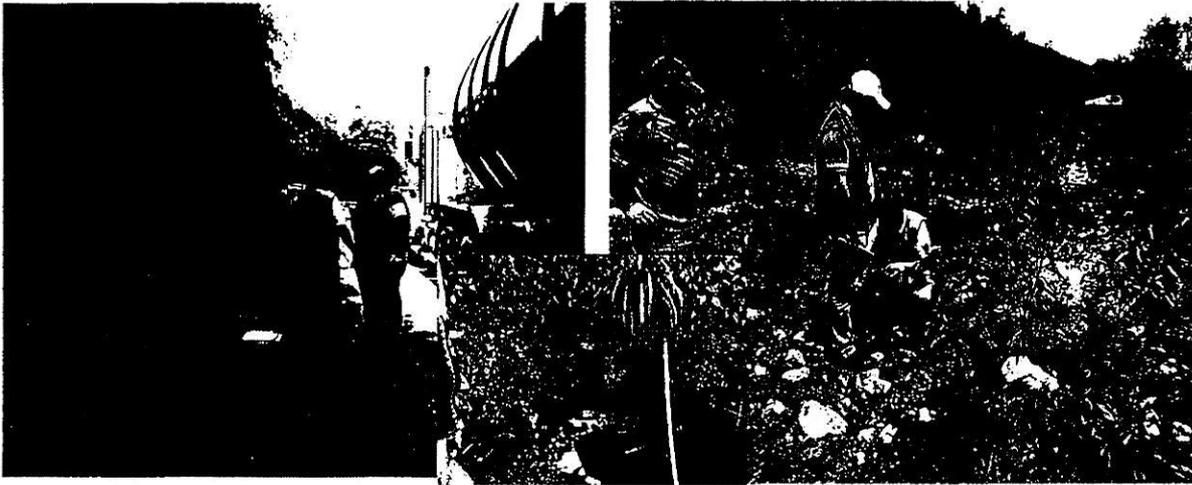
Siendo las 12:00 horas aproximadamente se procede a tomar muestras de agua con el fin de realizar un análisis físico — químico, muestras que fueron tomadas por parte del Ingeniero **Rafael Oñate** - Jefe de Laboratorio de la Planta de Tratamiento de Agua Potable del municipio de Pitalito. Tomando muestras aguas arriba de donde se generó el vertimiento "nacimiento finca San Isidro", y aguas abajo con el fin de establecer la presencia de hidrocarburo en las fuentes involucradas. Así mismo se procedió a tomar muestras sobre la fuente hídrica Quebrada el Cedro donde se tomaron aguas arriba del punto de descarga del nacimiento San Isidro y aguas abajo; así mismo se tomó una muestra de agua de la fuente hídrica río Guachicos a la altura de la bocatoma del acueducto del Municipio de Pitalito, en el presente informe se anexan los formatos de identificación y registro de muestras de agua para análisis de laboratorio, formatos debidamente diligenciados por la persona que tomo las muestras.

Fotografía No 5. Toma de muestras aguas arriba y aguas abajo del nacimiento San Isidro

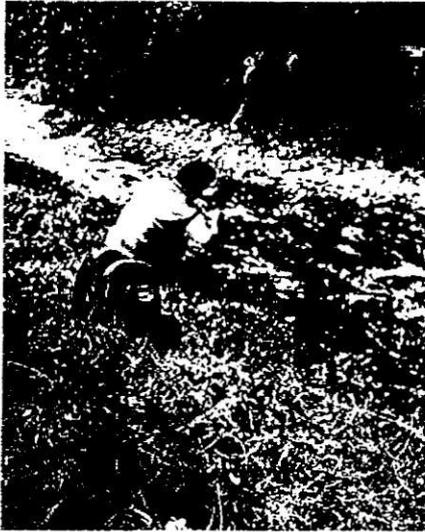
Fotografía No 6. Toma de muestras sobre la fuente hídrica Quebrada el Cedro.
