### RESOLUCIÓN No. 2716 20 de Septiembre de 2017

# POR CUAL SE OTORGA UNA CONCESION DE AGUAS SUPERFICIALES Y SE IMPONEN UNAS OBLIGACIONES

El 4 de septiembre de 2017, se procedió a realizar visita al predio denominado El Mirador de propiedad de la señora Maricela Ortiz Roncancio, con el propósito de analizar la viabilidad de otorgar Concesión de Aguas Superficiales para el proyecto "BALNEARIO PREDIO EL MIRADOR".

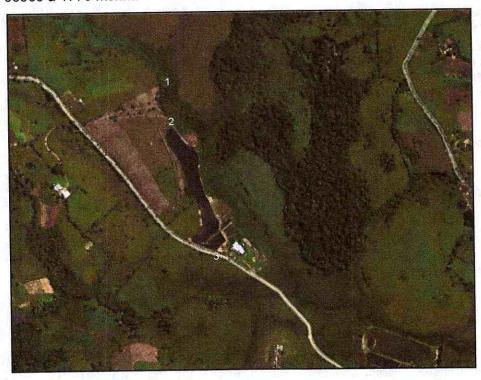
Esta zona corresponde a un área de pendientes suaves, con presencia de bosques secundarios, que aunque presenta una buena estructura horizontal y vertical han sido intervenidos principalmente para la sustracción de maderas de alto valor económico. Teniendo en cuenta la topografía de la zona y el factor climático en la zona se observan un sinnúmero de humedales que cumplen una función ecológica importante en el sector. A continuación en la imagen se describe la ubicación de tres puntos importantes identificados en la visita. Punto 1, localización captación E760454- N706012 a 1787 msnm; Punto 2, entrada al lago coordenadas E760458- N705918 a 1767 msnm, punto 3, ubicación piscina E760579-N705656 a 1770 msnm.

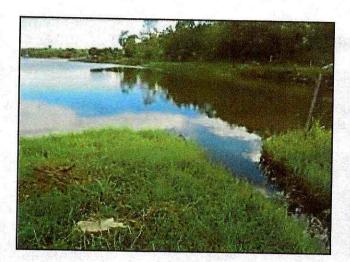
Punto de captación en las coordenadas N760454- E706012, predio El Mirador.

Punto de derivación del agua para abasto del uso recreativo, predio El Mirador.

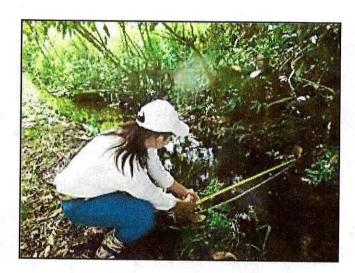
Durante la visita se efectuó aforo por el método superficial, de la fuente hídrica denominada Quebrada El Mirador, de la cual se deriva el recurso hídrico para el uso Recreativo del predio El Mirador de propiedad de la señora Marisela Ortiz Roncancio; registrando un caudal de 27.94 LPS en época de lluvias intermitentes. En tiempo de sequía la fuente el caudal es reducido en un 20% de acuerdo a información de los acompañantes es decir que su caudal sería de 22.35 litros por segundo.

Aforo fuente hídrica Quebrada El Mirador, aguas arriba de la derivación.
