<p>ESTUDIOS DETALLADOS DE AMENAZA, VULNERABILIDAD Y RIESGO POR MOVIMIENTOS EN MASA, INUNDACIÓN Y AVENIDA TORRENCIAL EN EL ÁREA URBANA DEL MUNICIPIO DE NÁTAGA EN EL DEPARTAMENTO DEL HUILA, TENIENDO EN CUENTA LOS LINEAMIENTOS DEL DECRETO 1077 DE 2015.</p>

<p>INFORME FINAL MUNICIPIO DE NÁTAGA</p>

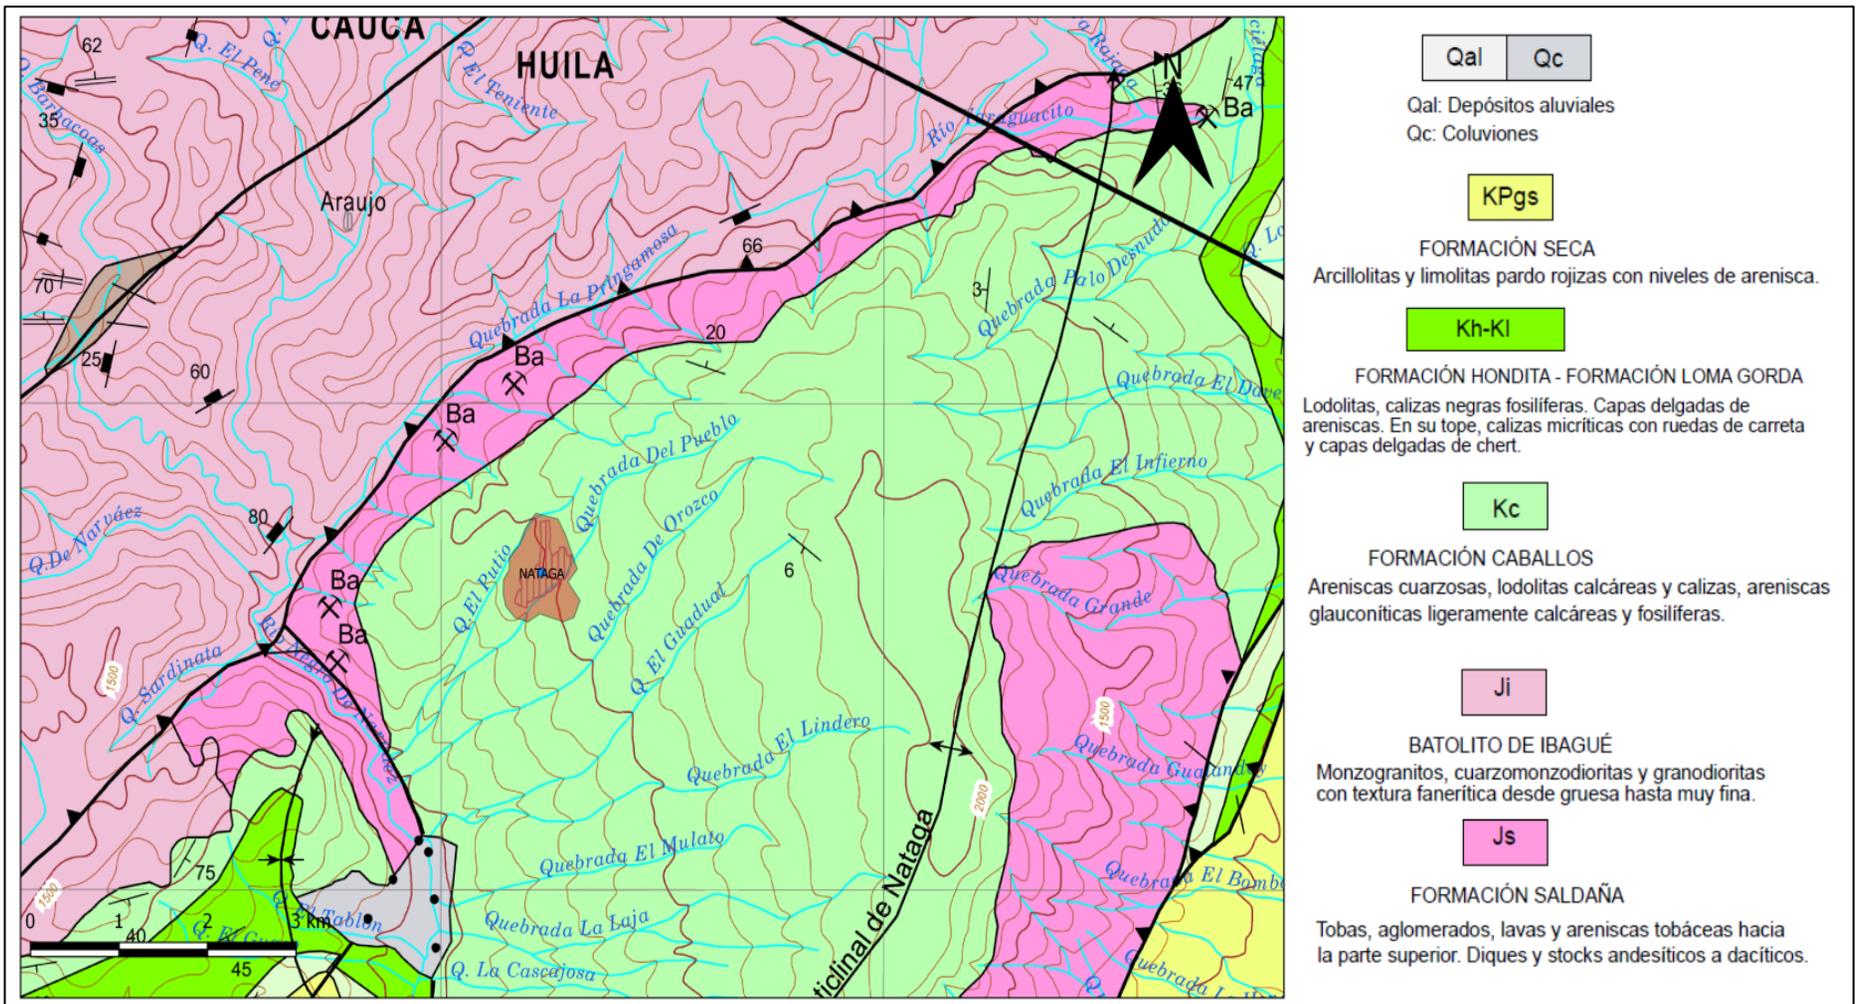
Ilustración 8. Vista a nivel regional de los aspectos geológicos, litológicos y estructurales más importantes que han interactuado en conjunto, otorgándole la configuración actual que presenta la zona del casco urbano del poblado de Nátaga, con su respectiva leyenda. Tomado y modificado de la plancha geológica 344 "Tesalia" a escala 1: 100.000 del SGC.

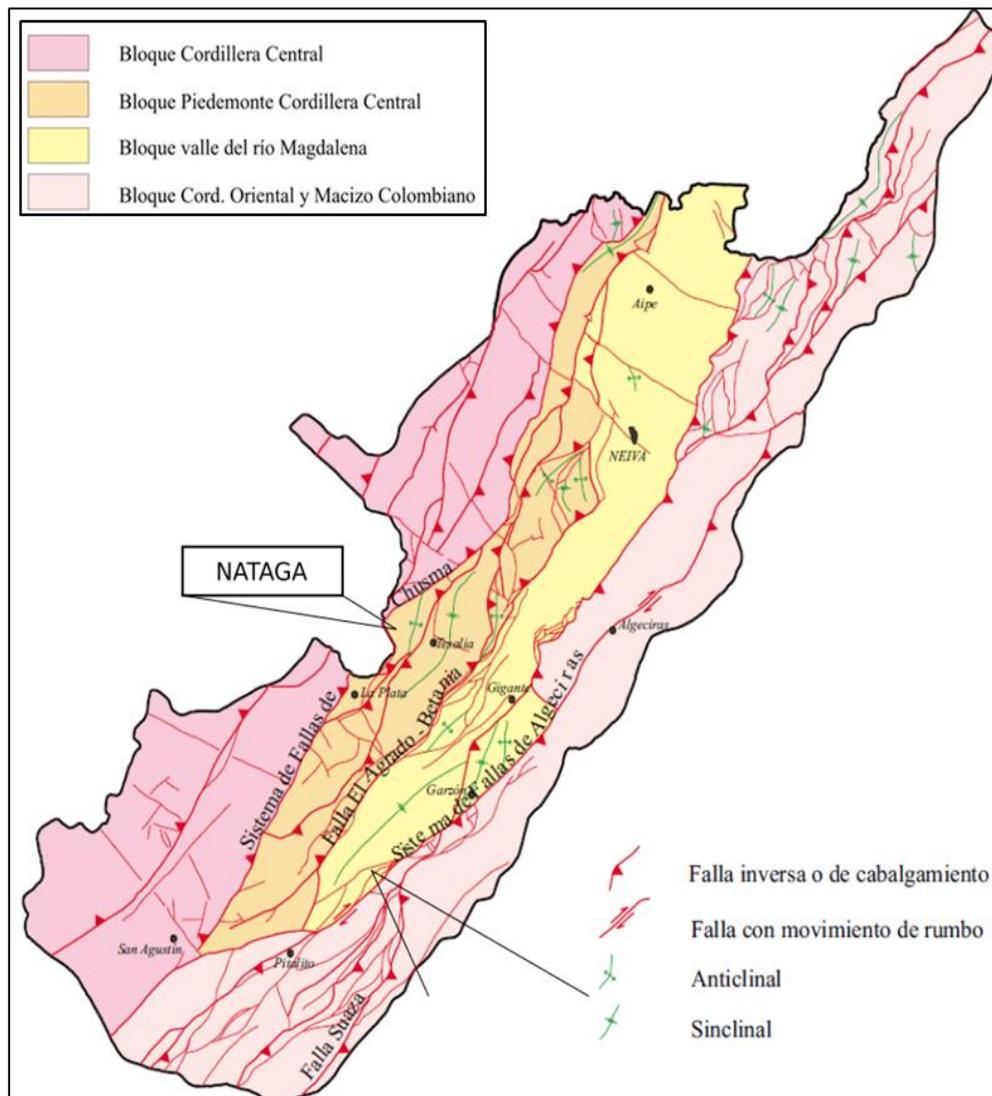
Ilustración 9. Esquema estructural del Departamento del Huila. Tomada y modificada de la memoria del mapa geológico del Departamento del Huila, Esc. 1: 300.000 (SGC, 2001). Dentro del recuadro negro se observa la ubicación relativa de Nátaga.

El Sistema de Fallas de Chusma integra las fallas de cabalgamiento que con vergencia al suroriente actuaron desde el Eoceno para el levantamiento de la Cordillera Central sobre el Valle Superior del Magdalena. El sistema incluye también las fallas de retro cabalgamiento asociadas que se presentan hacia la parte alta de la cordillera. El trazo principal de este sistema es la Falla Nátaga-Chusma, tal y como se observa en la Ilustración 9.

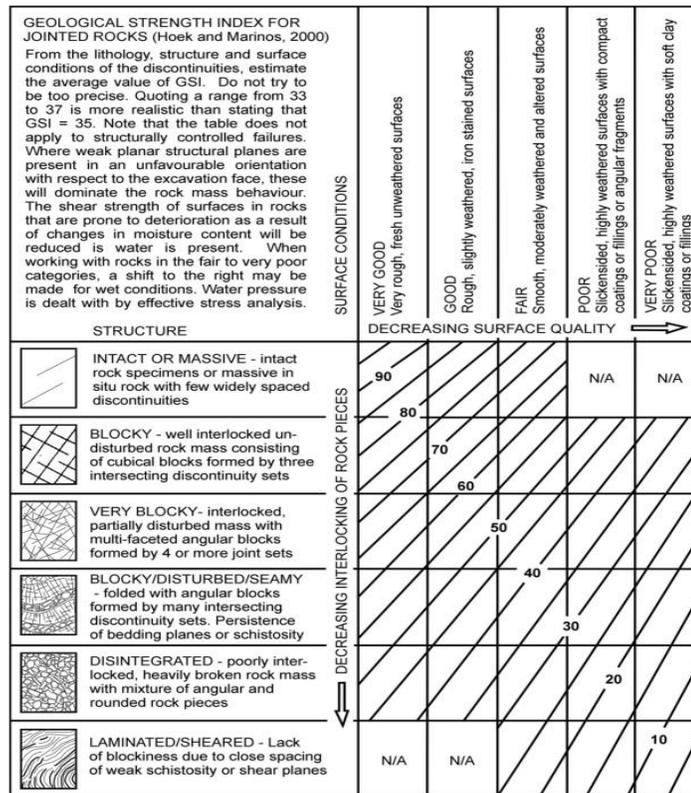
Ilustración 11. Factor G.S.I para Macizos Rocosos

Corresponde a un parámetro de evaluación de la resistencia de la masa rocosa, que evalúa la calidad del macizo rocoso en función del grado y características de la fracturación, estructura geológica, tamaño de los bloques y alteración de las discontinuidades. La determinación del G.S.I. permite calificar el macizo rocoso entre 0 y 100, dependiendo de la variación del entramamiento y la calidad de la roca en la superficie (Ilustración 11).

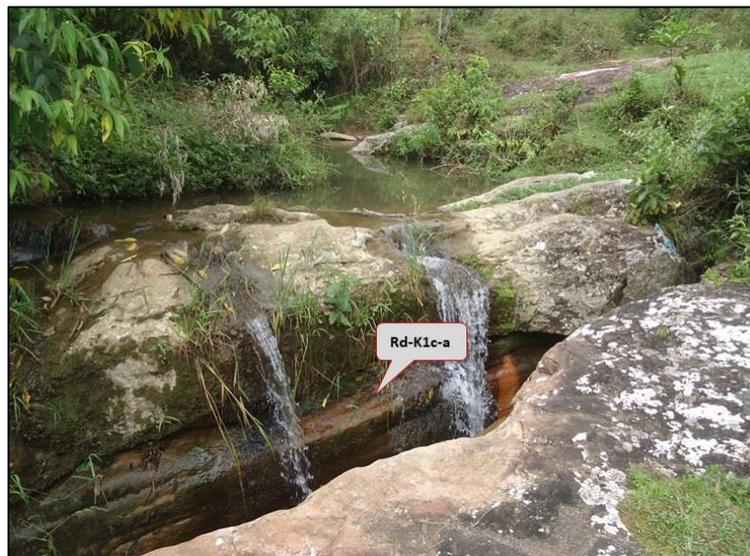
Ilustración 12. Afloramiento en la quebrada El Pueblo en la parte oriental de la zona de estudio
Fuente: Geocing SAS.

Esta unidad se observa puntualmente en el lecho de la quebrada El Pueblo, en capas muy gruesas con espesores aproximados de hasta 2 metros, medianamente fracturadas y con un bajo grado de meteorización, tabulares, con límites erosivos, e intercaladas con capas medias de lodolitas negras físciles (Ilustración 12).

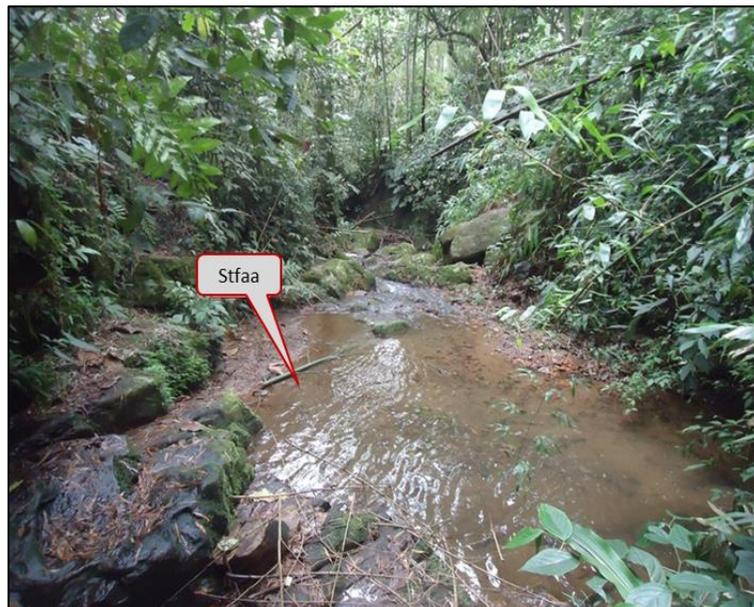
Ilustración 17. Suelo transportado de origen fluvial, tipo aluvial activo (Stfaa).

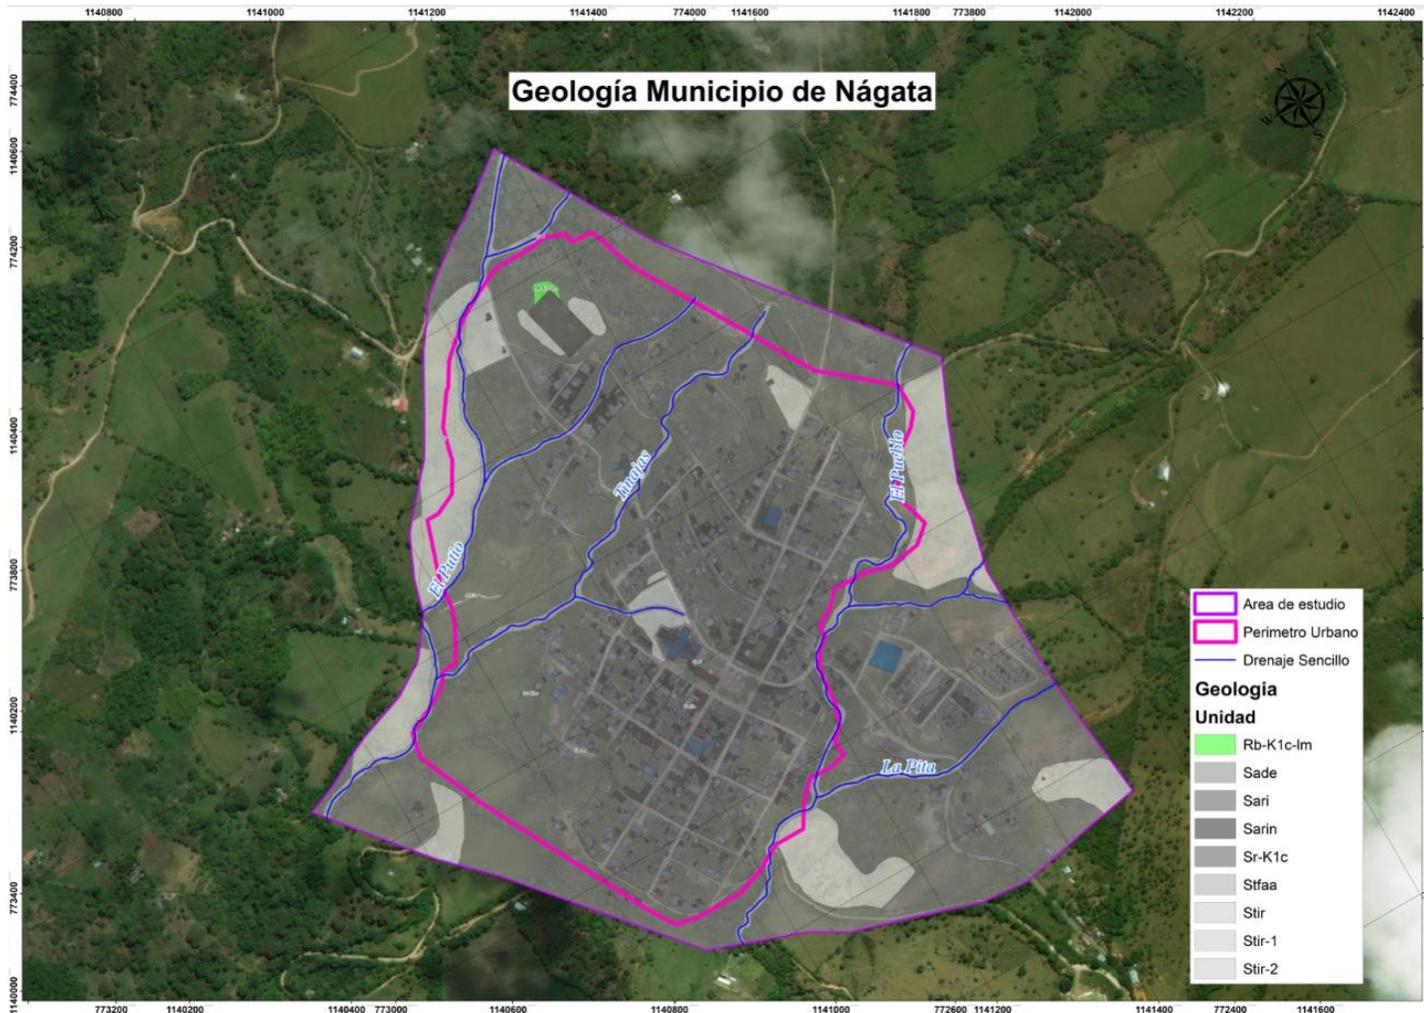
Ilustración 23. Mapa geológico del municipio de Nátaga
Fuente: Geocing SAS.

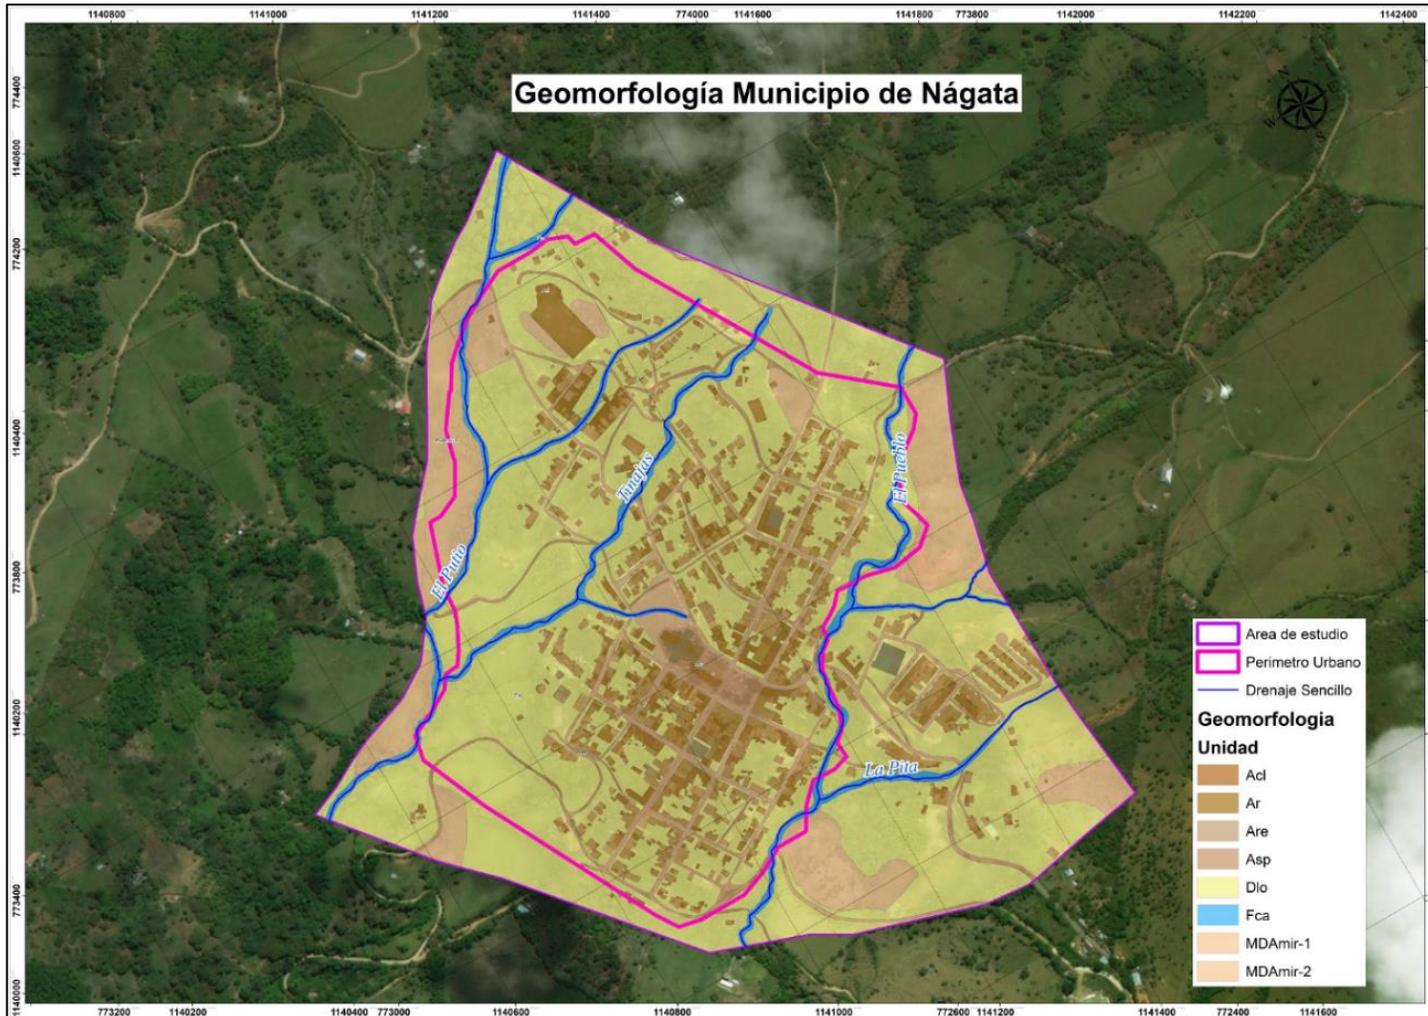
Ilustración 33. Mapa geomorfología local del municipio de Nátaga
Fuente: Geocing SAS.

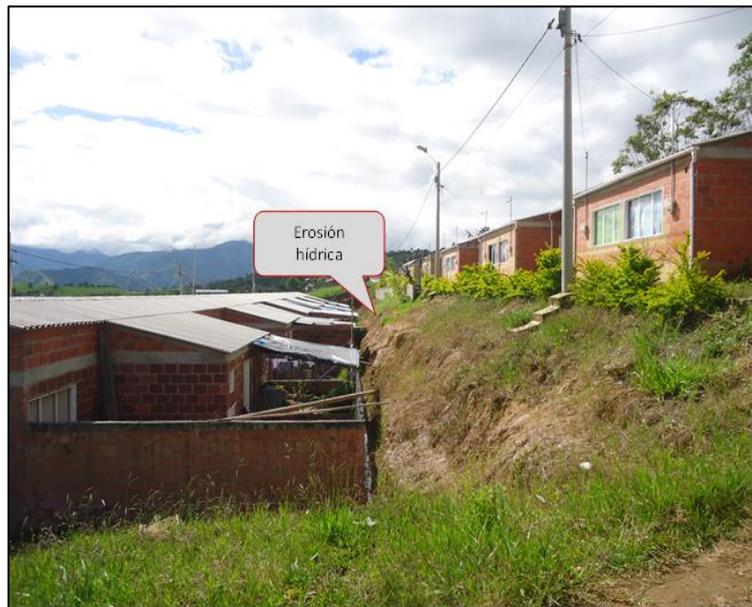
Ilustración 39. Fotografía tomada hacia el noroccidente. Erosión laminar y en surcos de leve a moderada magnitud en un talud realizado para la adecuación de terrenos para construcción de viviendas en la zona de expansión de Nátaga.

En la Ilustración 39 se observó erosión hídrica laminar y en surcos en los taludes realizados para la adecuación del terreno en la zona de expansión del municipio. Estos cortes dejan expuesto el suelo residual, y al tener una pendiente abrupta son altamente susceptibles a este tipo de erosión que con el tiempo puede afectar la estructura del suelo originando posibles inestabilidades del terreno.

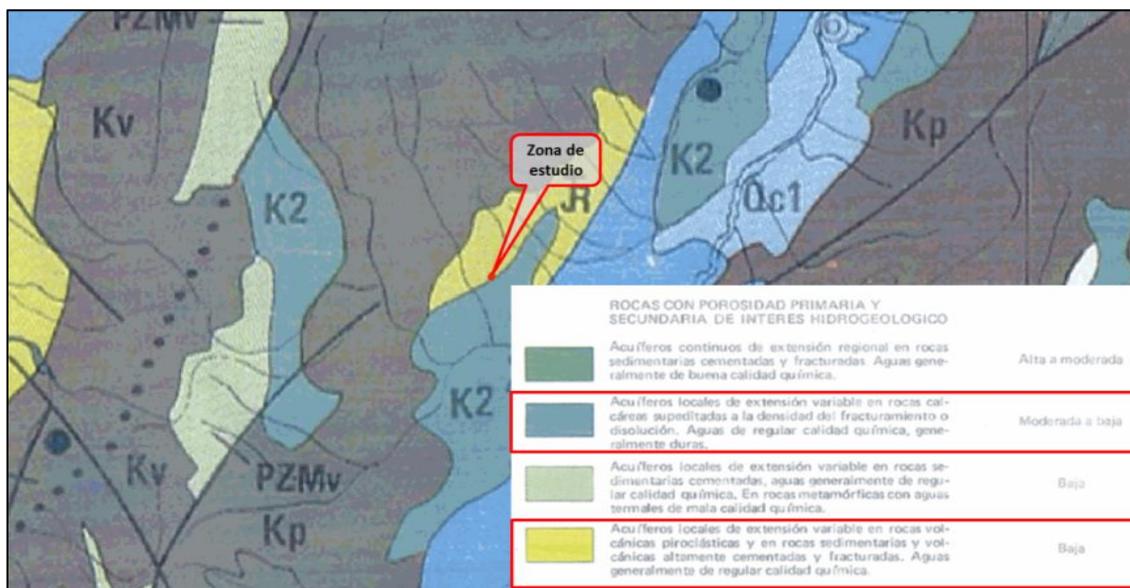
Ilustración 48. Mapa hidrogeológico de Colombia (SGC, 1989). El polígono rojo indica la ubicación de la zona de estudio

Con base en el Mapa Hidrogeológico de Colombia (SGC, 1989) (ver Ilustración 48), la zona de estudio se localiza en un sector con rocas con porosidad primaria de interés hidrogeológico, en acuíferos locales de extensión variable en rocas calcáreas e ígneas altamente fracturadas. Generalmente contiene aguas de calidad química regular, generalmente duras.

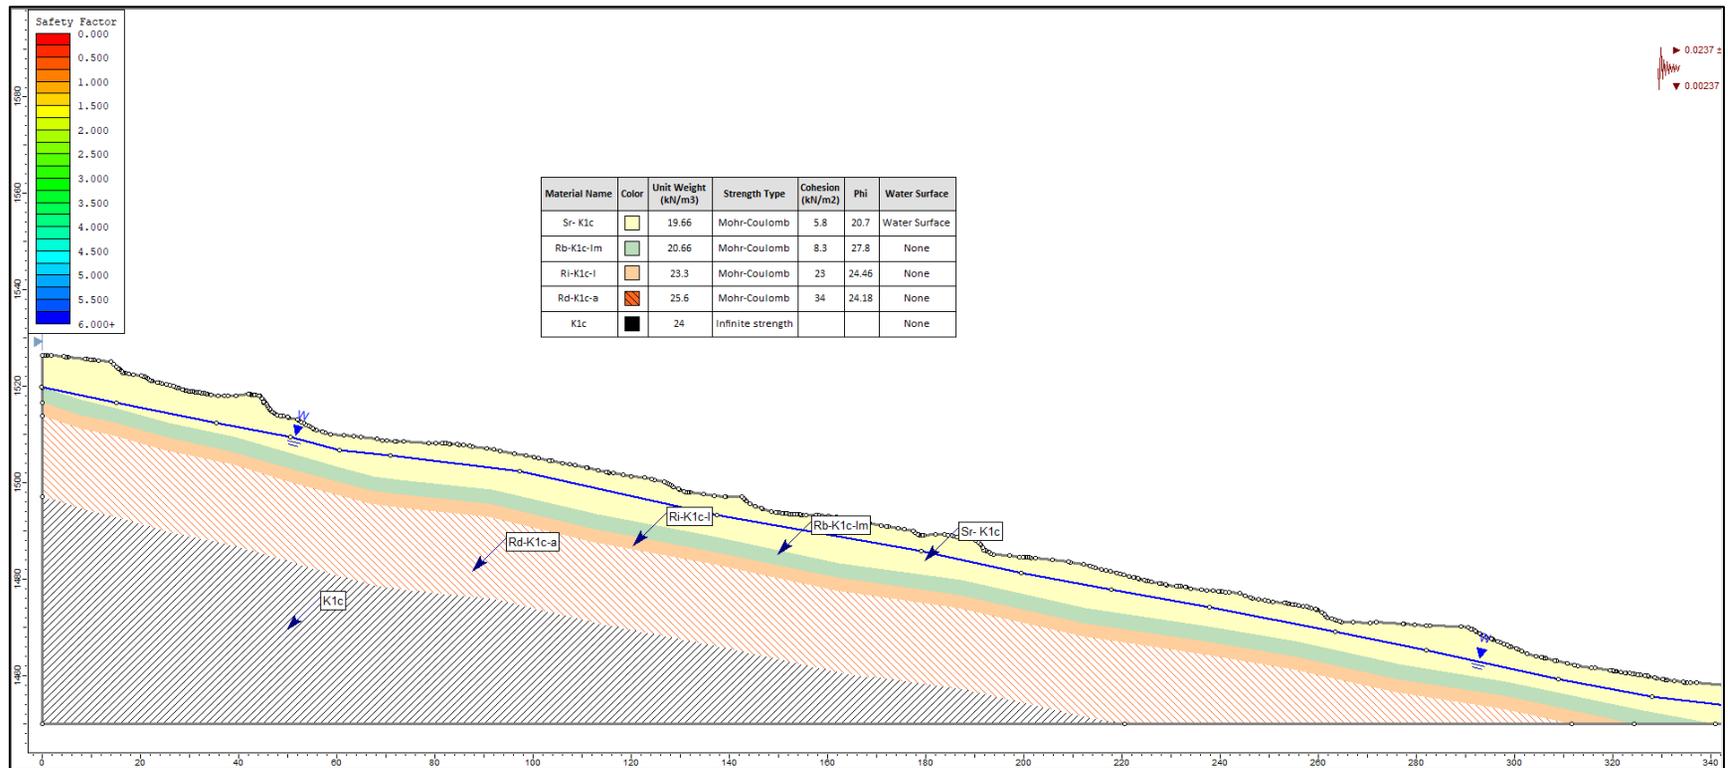
Ilustración 99 Perfil Geotécnico del área de estudio.
Fuente: Geocing SAS.

De acuerdo con los análisis de variabilidad de las propiedades geotécnicas de esta zona se define el perfil geotécnico representativo junto con sus parámetros que representan la tendencia media:

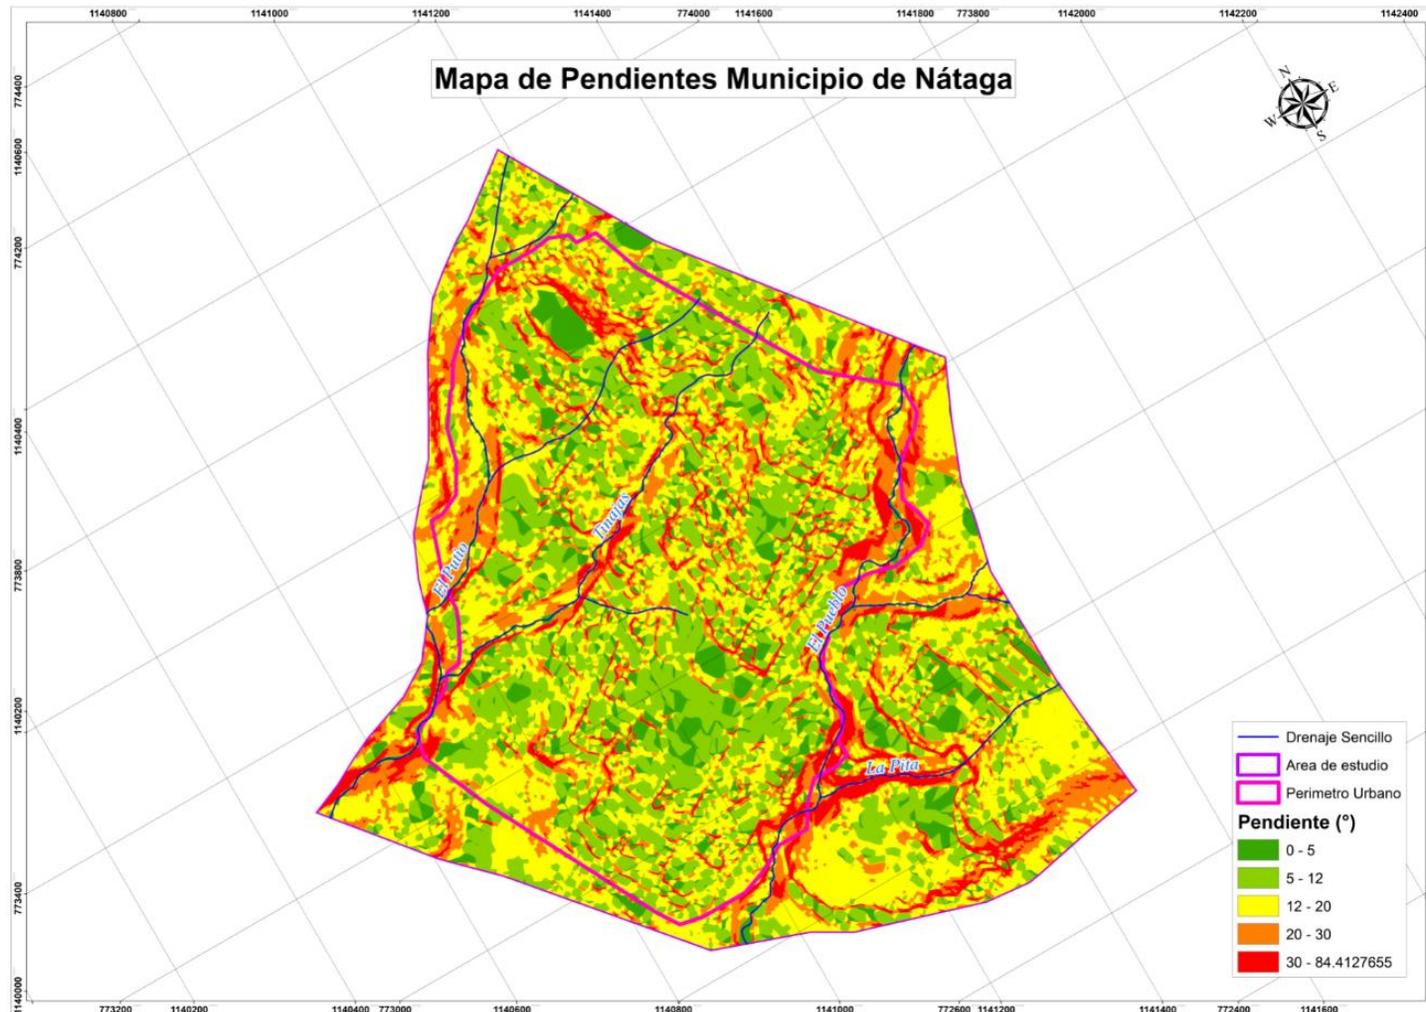
Ilustración 101. Mapa de pendientes casco urbano del municipio de Nátaga

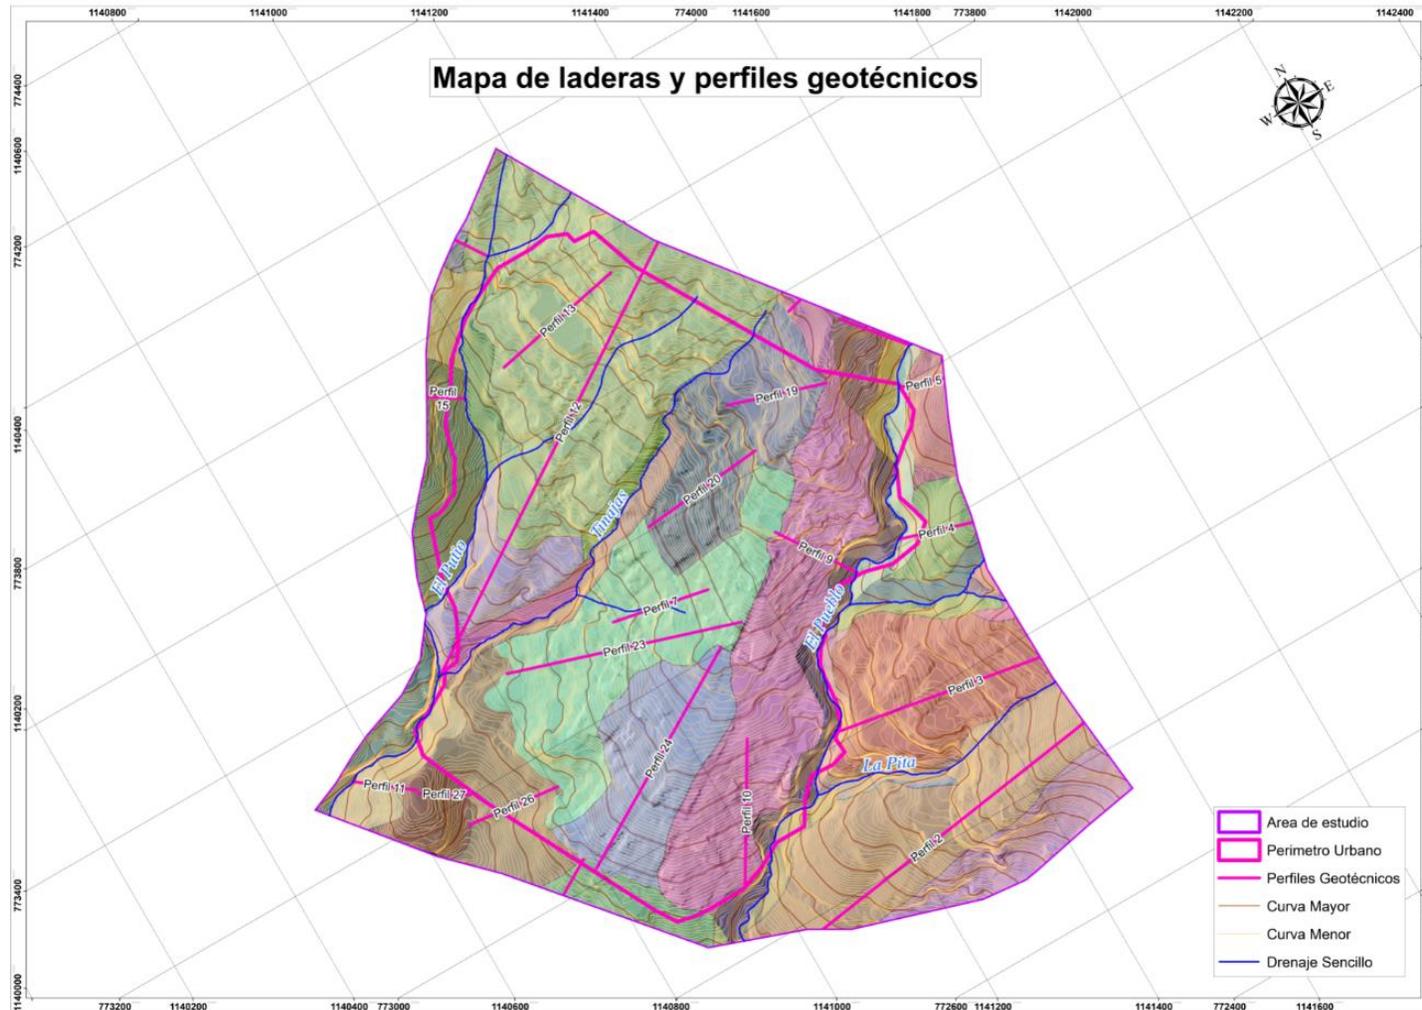
Ilustración 103. Perfiles típicos para los análisis de estabilidad, municipio de Nátaga.

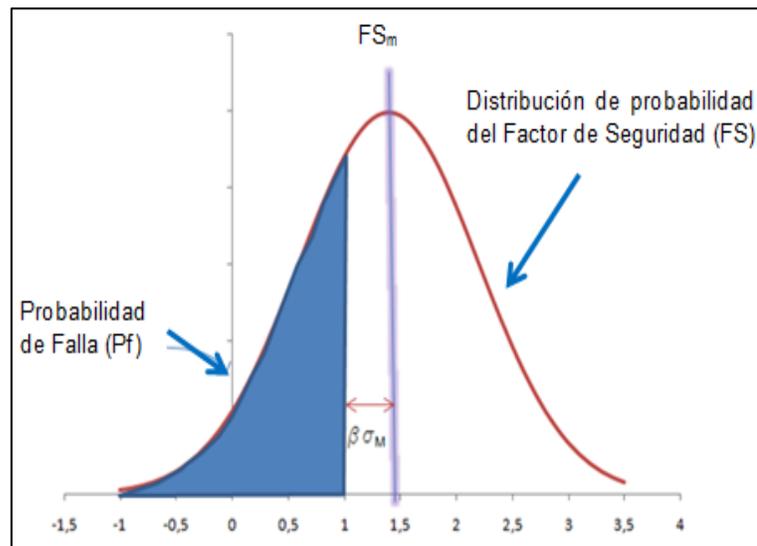
Ilustración 104 Distribución de probabilidad del Factor de Seguridad.
Fuente: Geocing SAS.

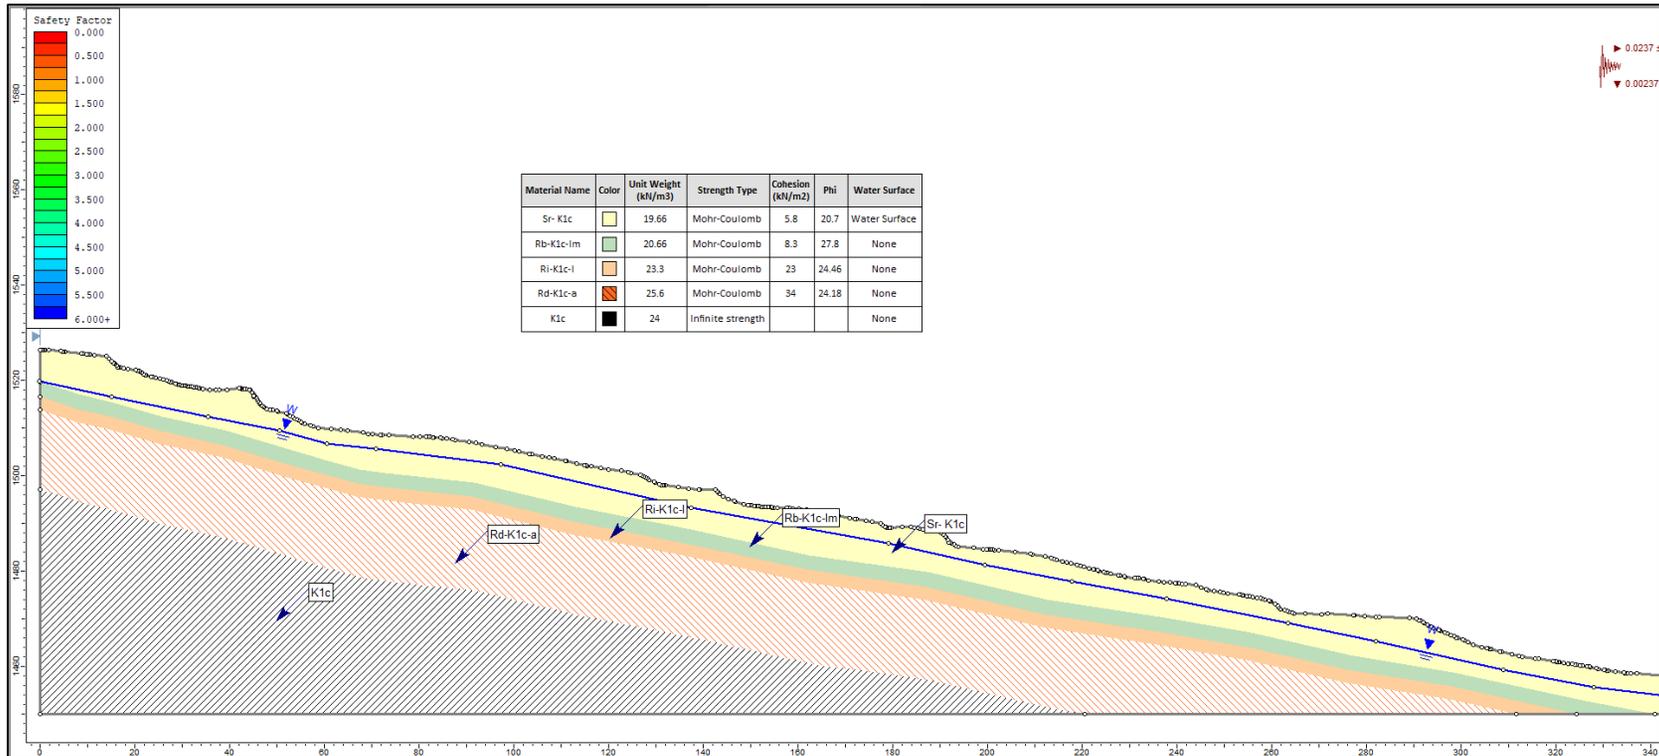
Ilustración 105. Modelo geológico – geotécnico para el perfil representativo P23.

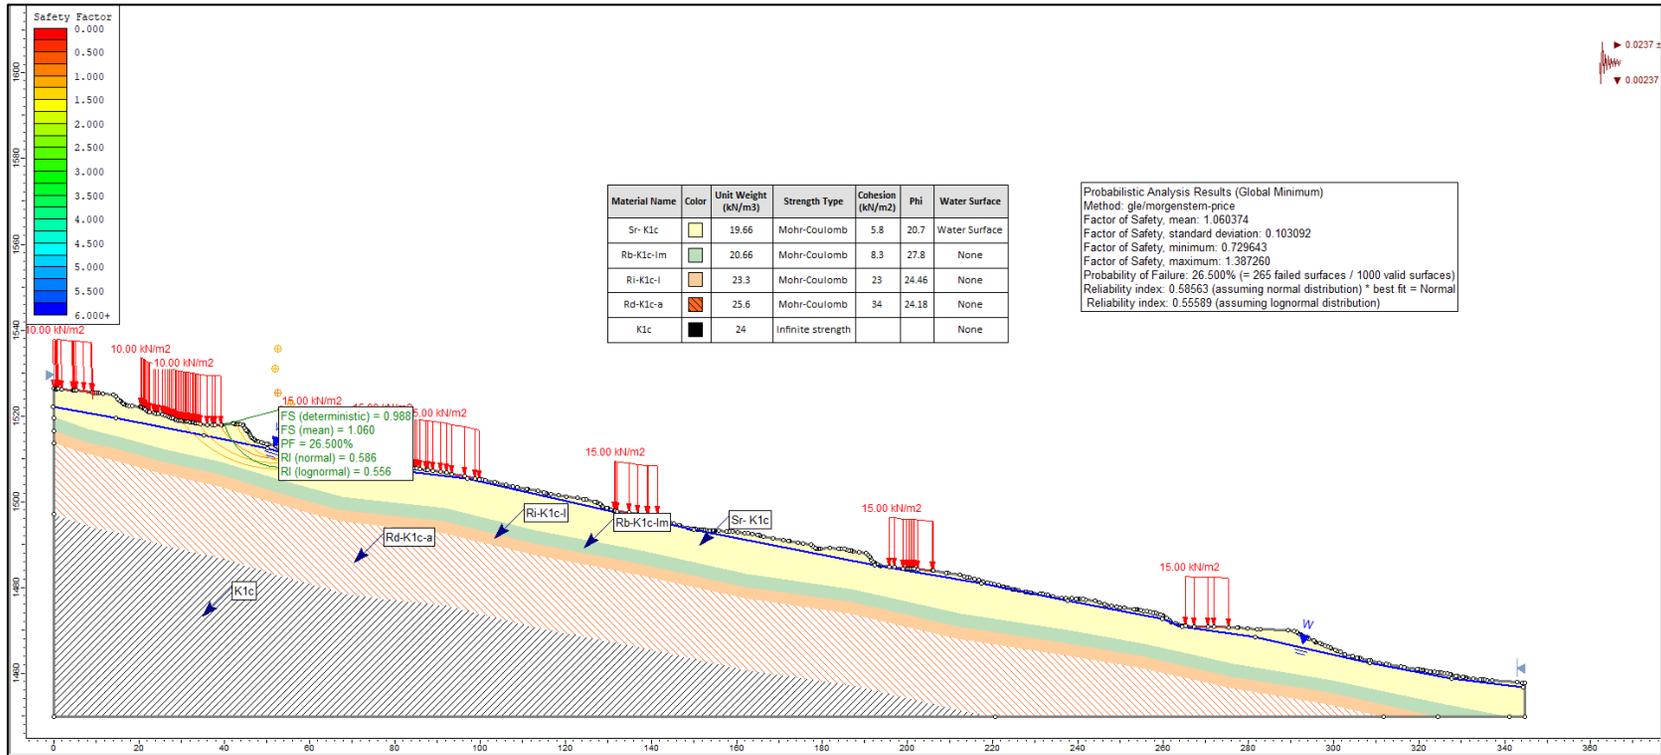
Ilustración 106. Análisis de estabilidad para el perfil representativo P23. Escenario 1.
 Fuente: Geocing SAS.

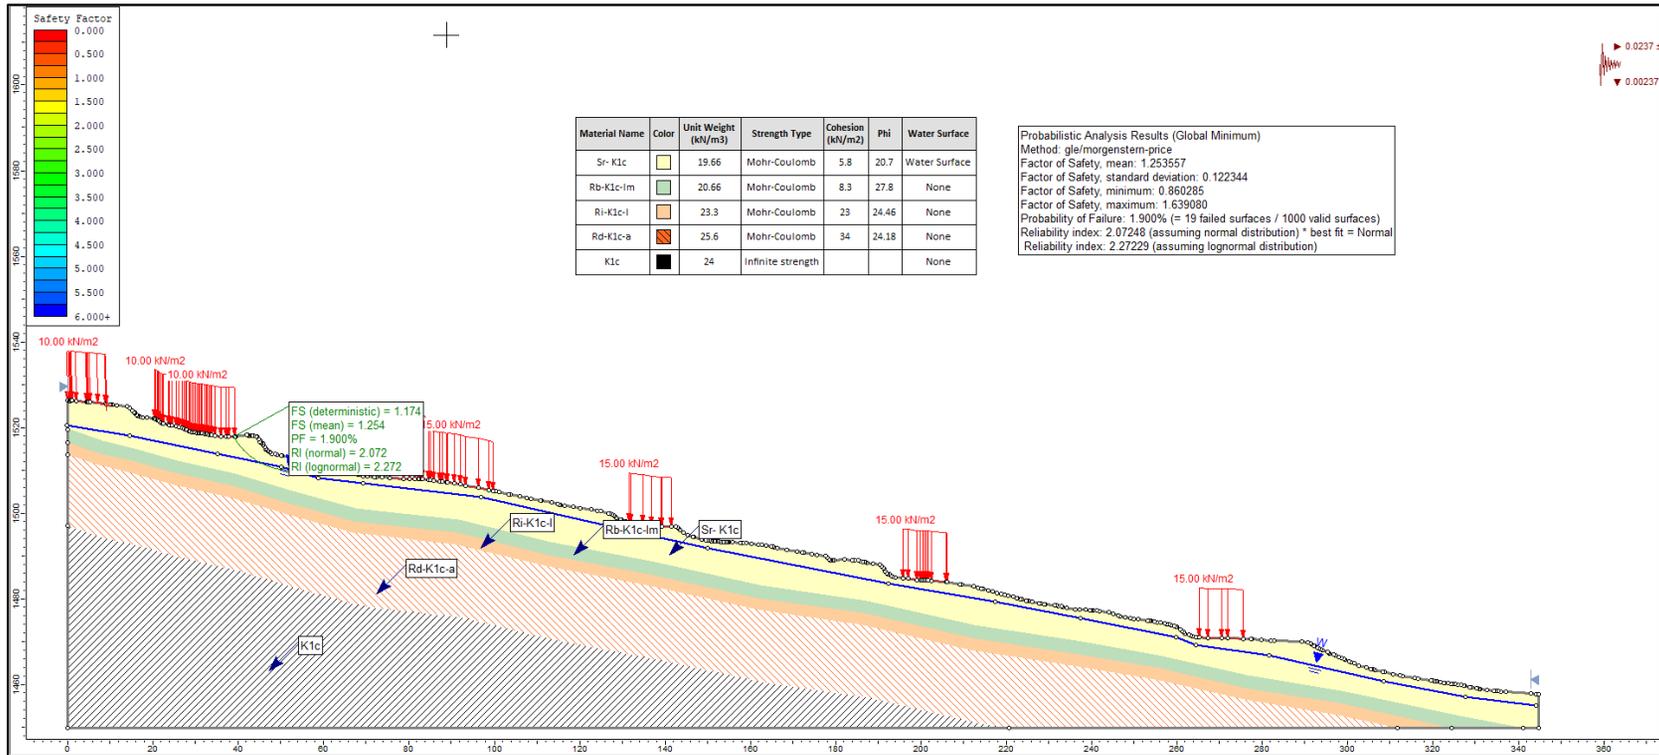
Ilustración 107. Análisis de estabilidad para el perfil representativo P23. Escenario 2.

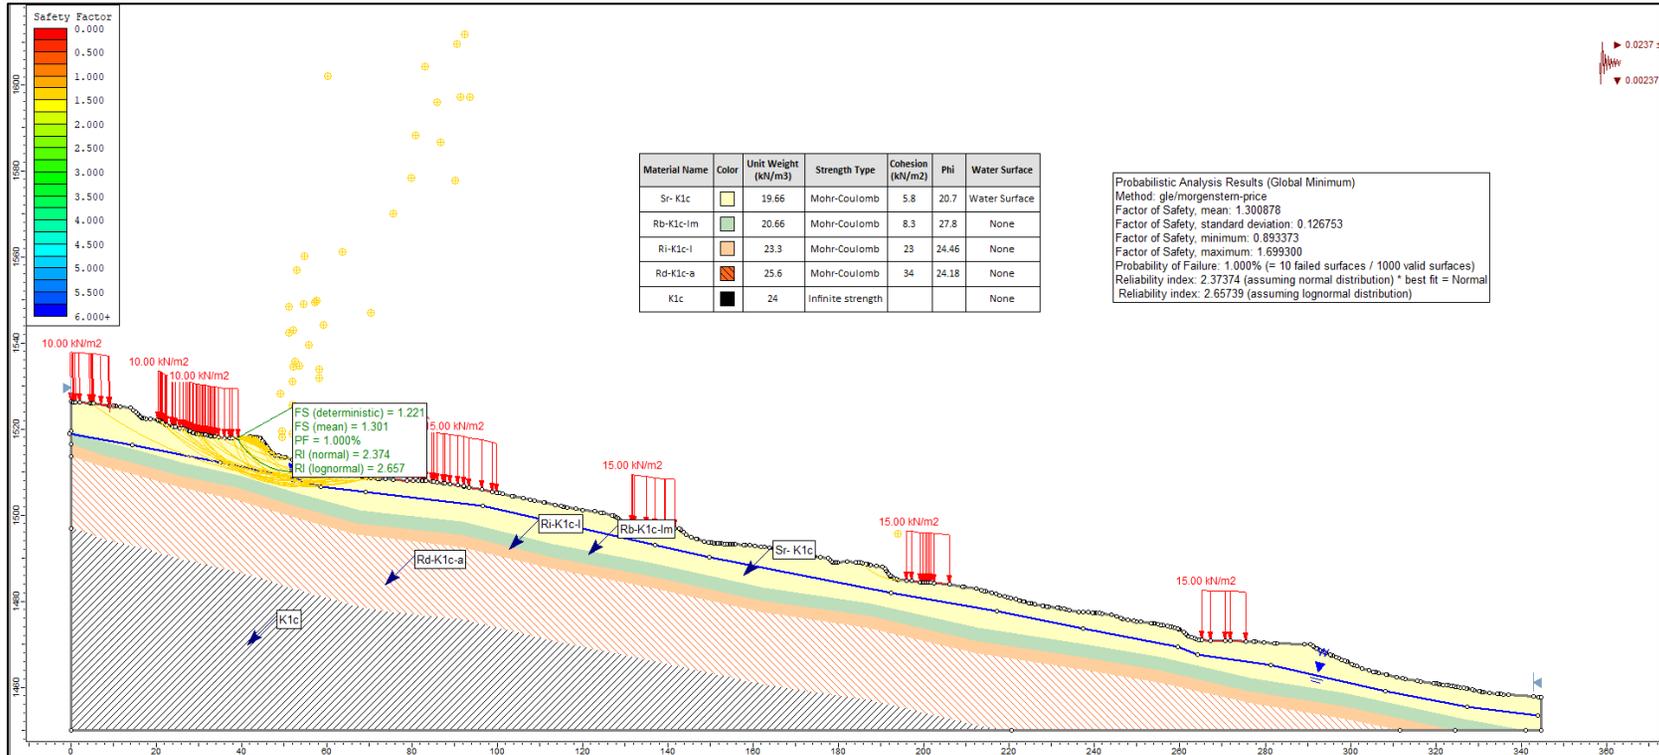
Ilustración 108. Análisis de estabilidad para el perfil representativo P23. Escenario 3.
Fuente: Geocing SAS.

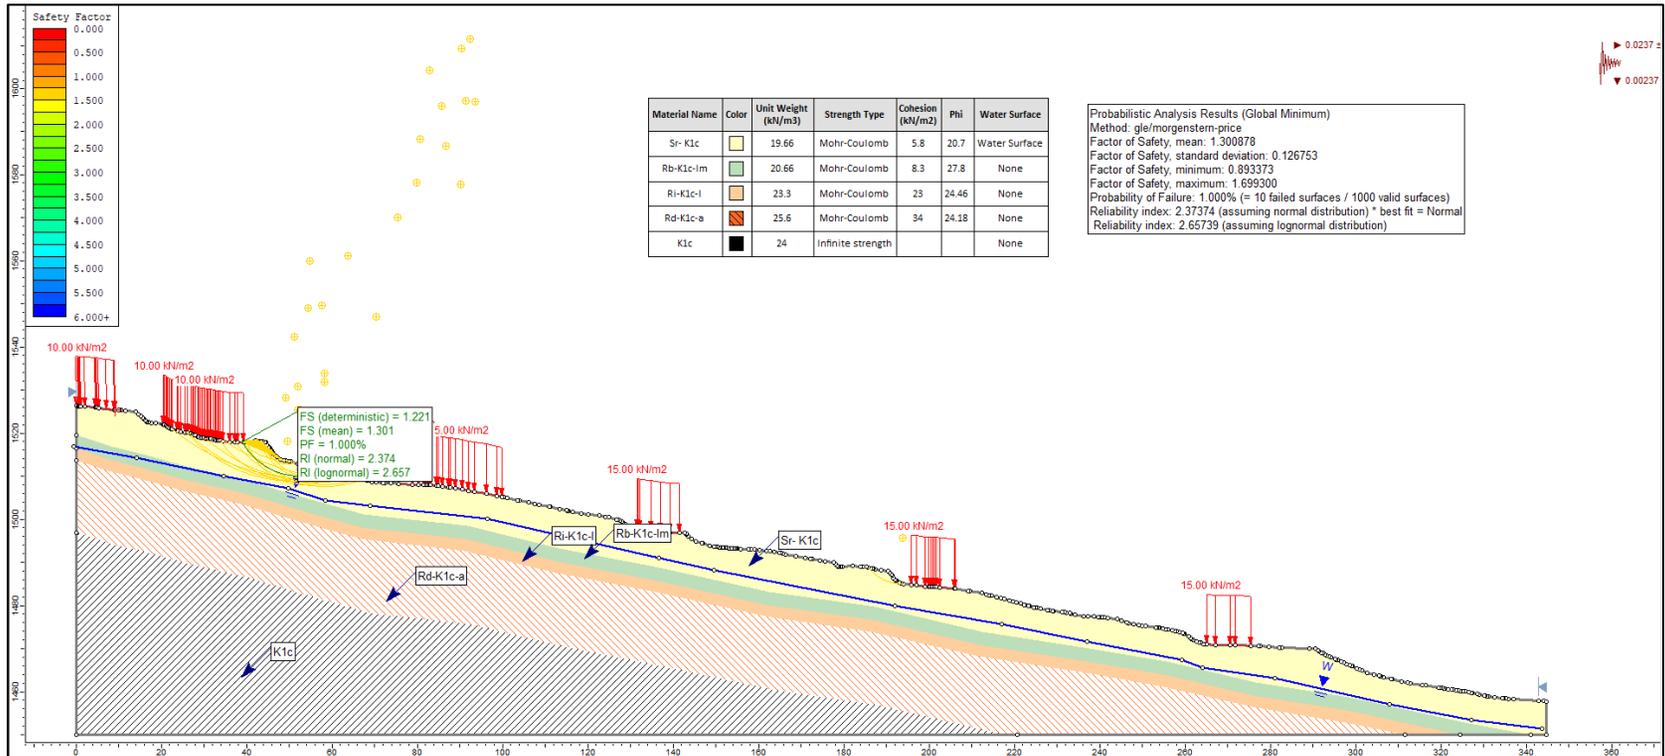
Ilustración 109. Análisis de estabilidad para el perfil representativo P23. Escenario 4.
 Fuente: Geocing SAS.

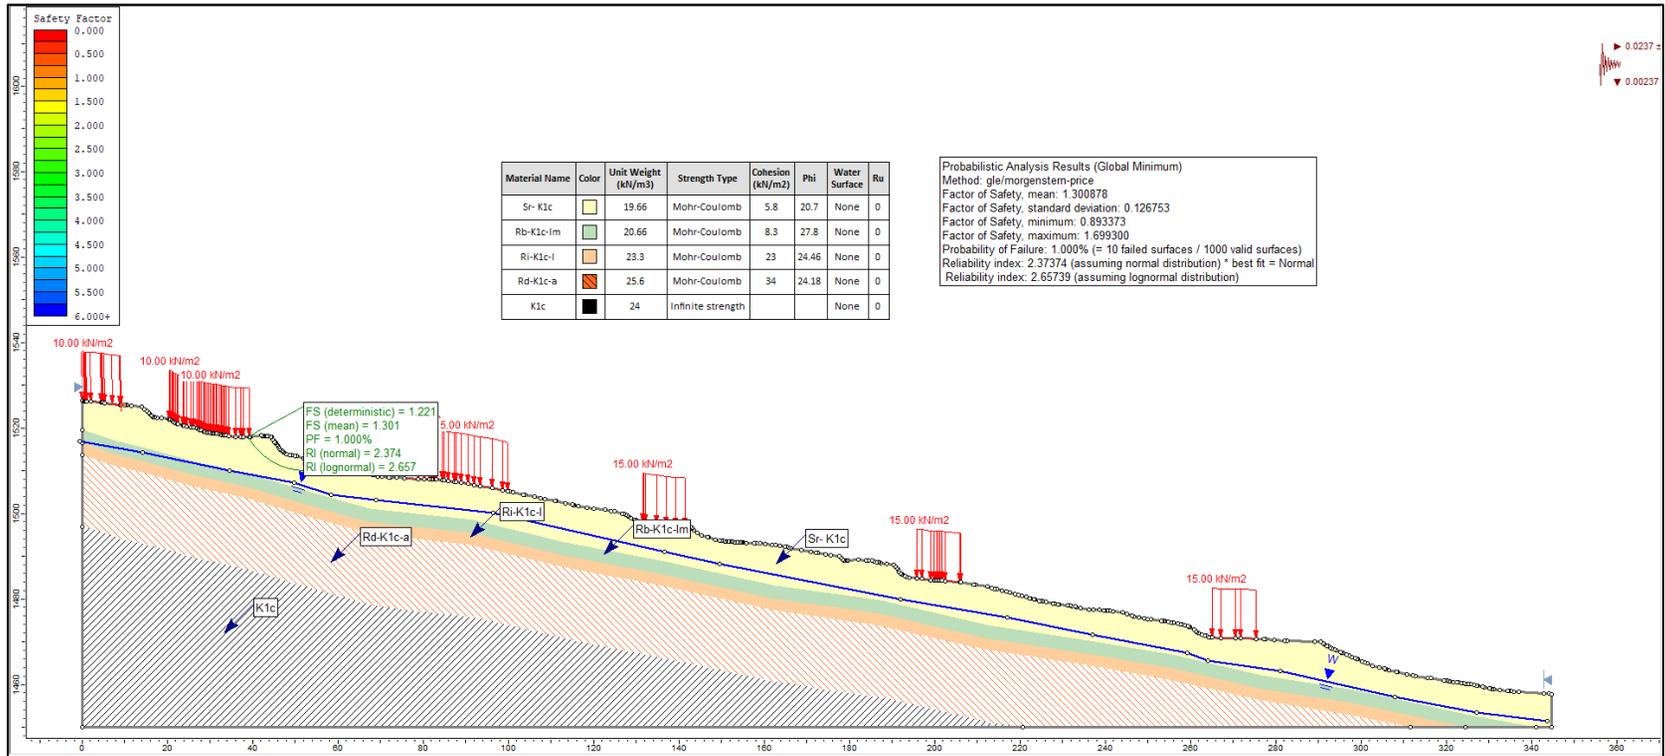
Ilustración 110. Análisis de estabilidad para el perfil representativo P23. Escenario 5.
 Fuente: Geocing SAS.

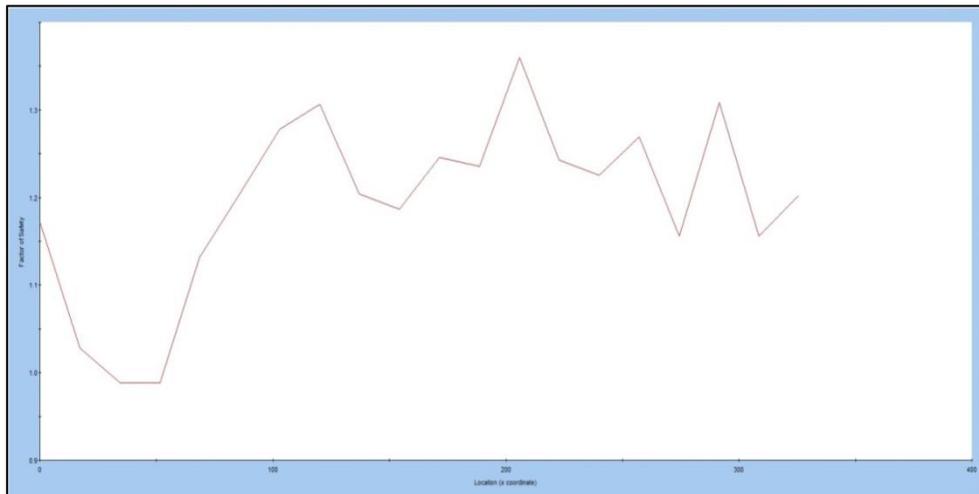
Ilustración 111. Factor de Seguridad del perfil representativo P23. Escenario 1.
Fuente: Geocing SAS.

Como se mencionó al inicio de este numeral, para cada abscisa se obtuvo una probabilidad de falla que depende de las distribuciones de probabilidad de los factores intrínsecos y los factores detonantes previamente definidos. A su vez, la probabilidad de falla total en cada abscisa (P_f) es una combinación de las probabilidades de falla calculadas en cada escenario. De la Ilustración 111 a la Ilustración 114 se presentan los Factores de Seguridad obtenidos a lo largo del perfil P10, para cada uno de los cinco escenarios estudiados.

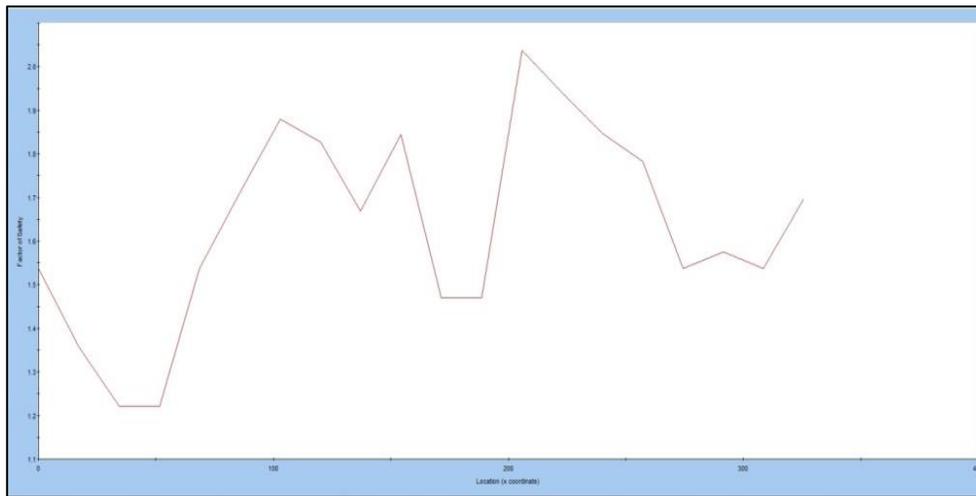
Ilustración 115. Factor de Seguridad del perfil representativo P23. Escenario 5.
Fuente: Geocing SAS.
