<p>ESTUDIOS DETALLADOS DE AMENAZA, VULNERABILIDAD Y RIESGO POR MOVIMIENTOS EN MASA, INUNDACIÓN Y AVENIDA TORRENCIAL EN EL ÁREA URBANA DEL MUNICIPIO DE NÁTAGA EN EL DEPARTAMENTO DEL HUILA, TENIENDO EN CUENTA LOS LINEAMIENTOS DEL DECRETO 1077 DE 2015.</p>

<p>INFORME FINAL MUNICIPIO DE NÁTAGA</p>

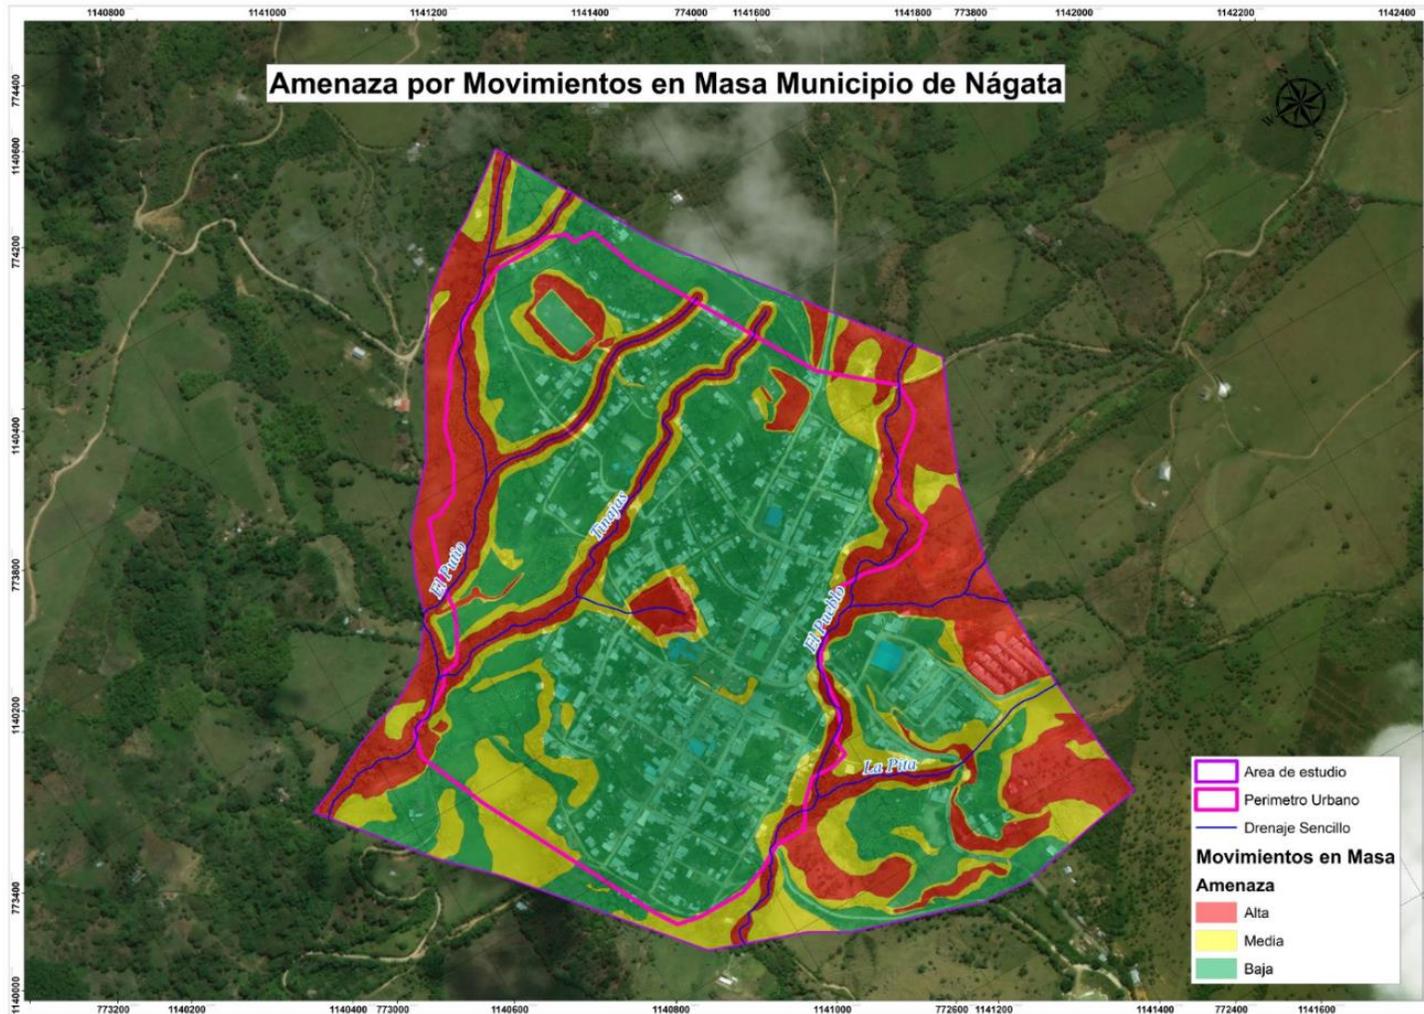
Ilustración 116. Mapa de amenaza por movimientos en masa del casco urbano del municipio de Nátaga

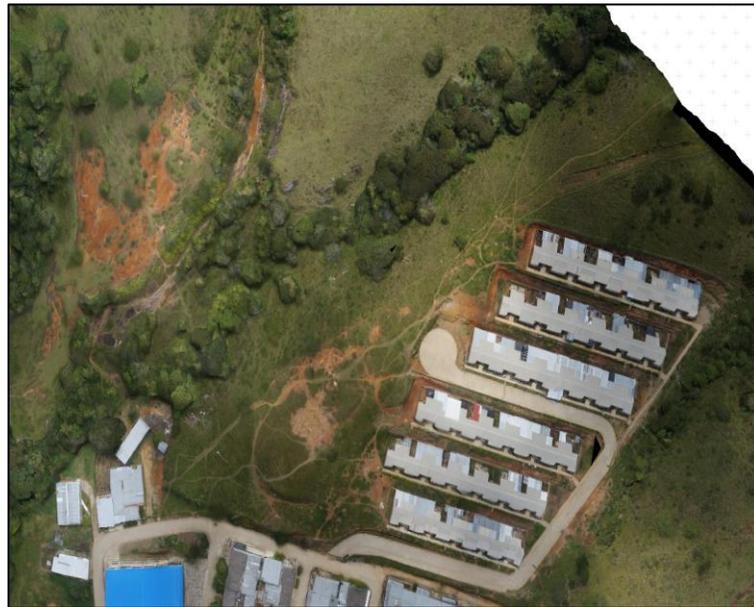
Ilustración 117. Vista en planta del área del Barrio Nuevo, afectado por la erosión hidria sobre los taludes de corte.

Un sector crítico categorizado como zona de amenaza Alta se encuentra en el área correspondiente al “Barrio Nuevo”, en razón que, debido a la construcción de la casas se practicaron cortes sobre el Suelo residual de la formación Caballos, y no cuenta con un manejo adecuado de agua de infiltración y de escorrentía sobre estos taludes, lo cual ha generado que se desarrolle Inestabilidad que, de no ser controlados podrían afectar las viviendas. En la ilustración a continuación se puede observar una vista en plata, en la cual se evidencia como la erosión hídrica ha afectado la estabilidad superficial.

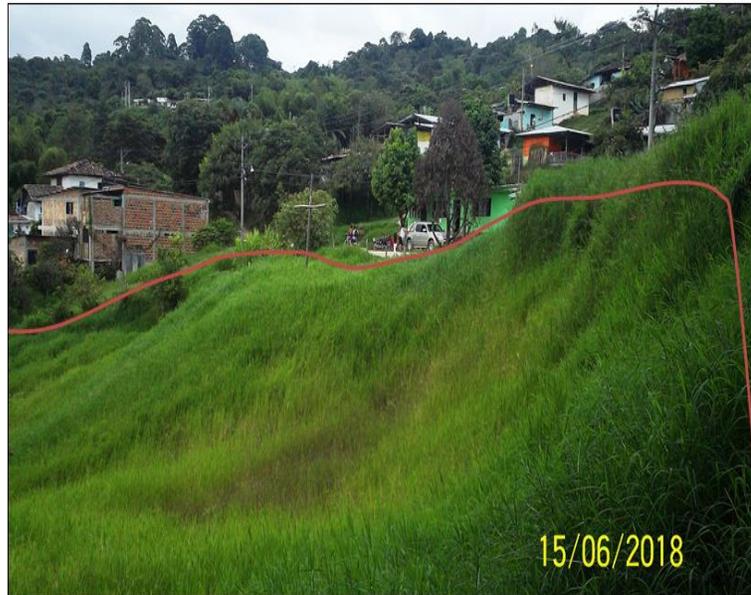
Ilustración 119. Deslizamiento rotacional en un predio contiguo a la Iglesia
Fuente: Geocing SAS.

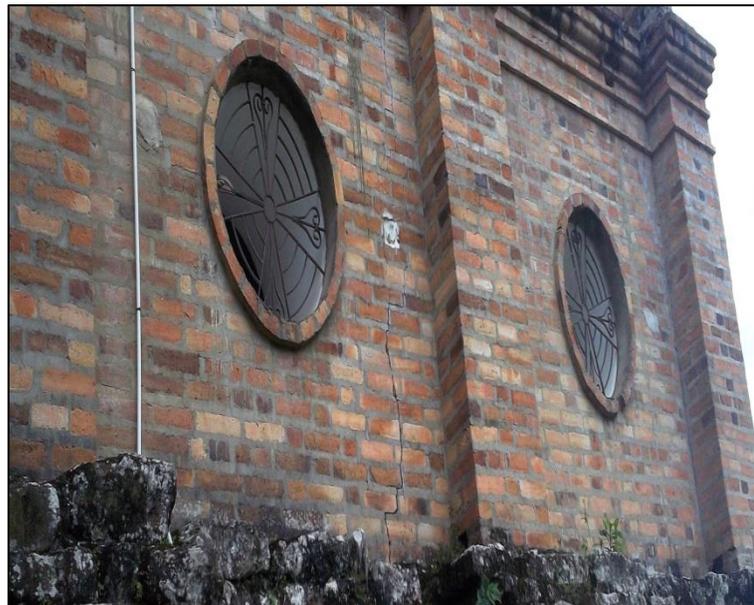
Ilustración 120. Fracturas generadas por el movimiento en masa en las paredes de la Iglesia.
Fuente: Geocing SAS.

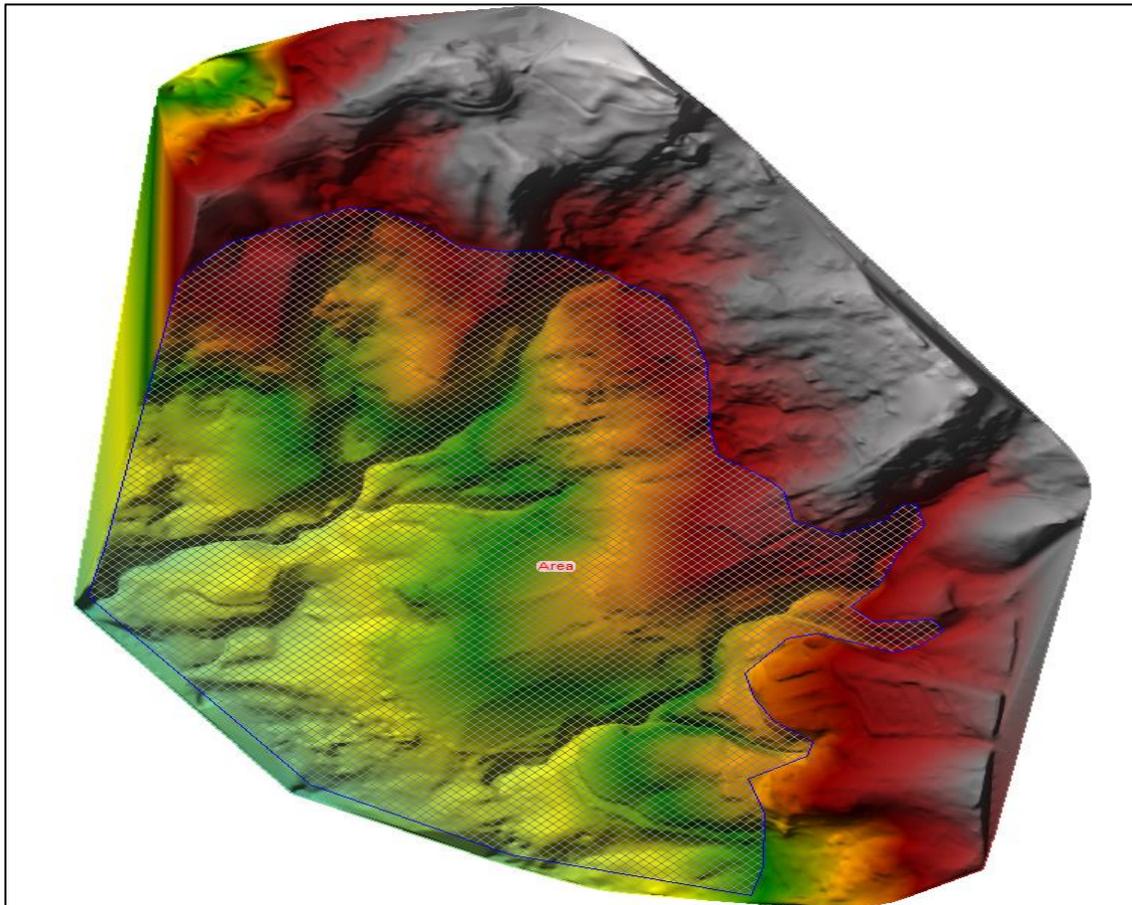
Ilustración 126. 2D Flow Área del municipio de Nátaga en HEC- RAS.
Fuente: Geocing SAS.

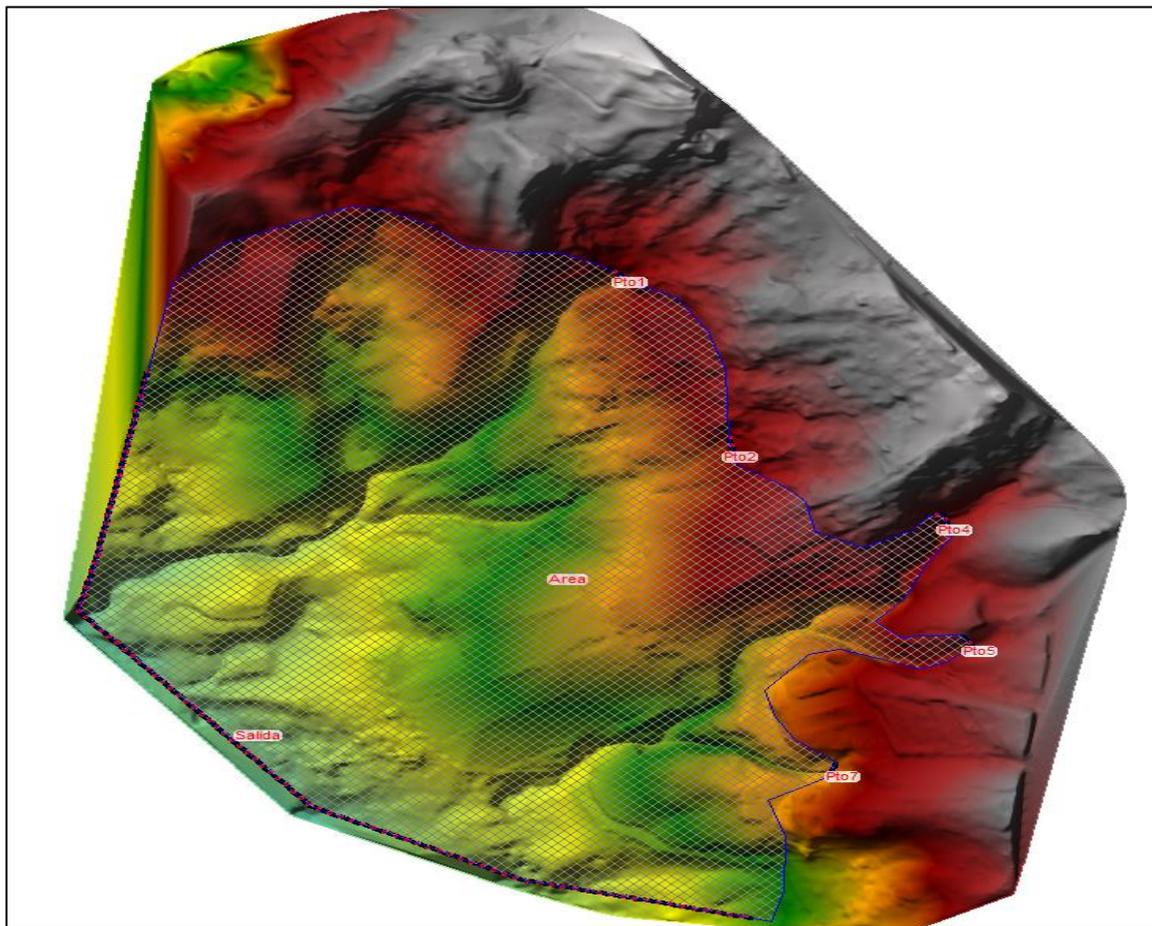
Ilustración 127. Condiciones de entrada y salida del modelo en HEC-RAS.
Fuente: Geocing SAS.

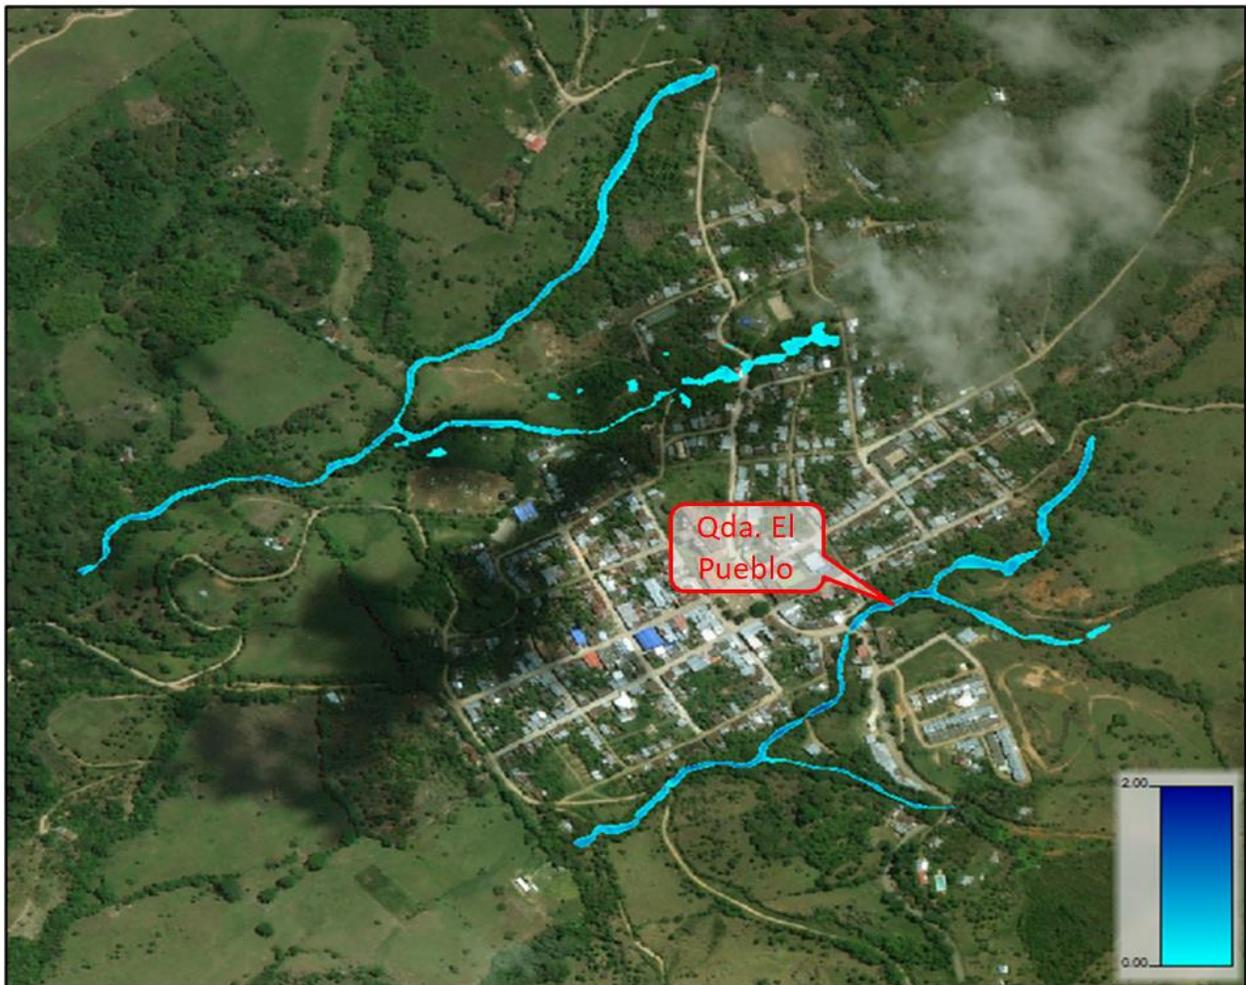
Ilustración. Mancha de Inundación Tr 500 años.
Fuente: Geocing SAS.

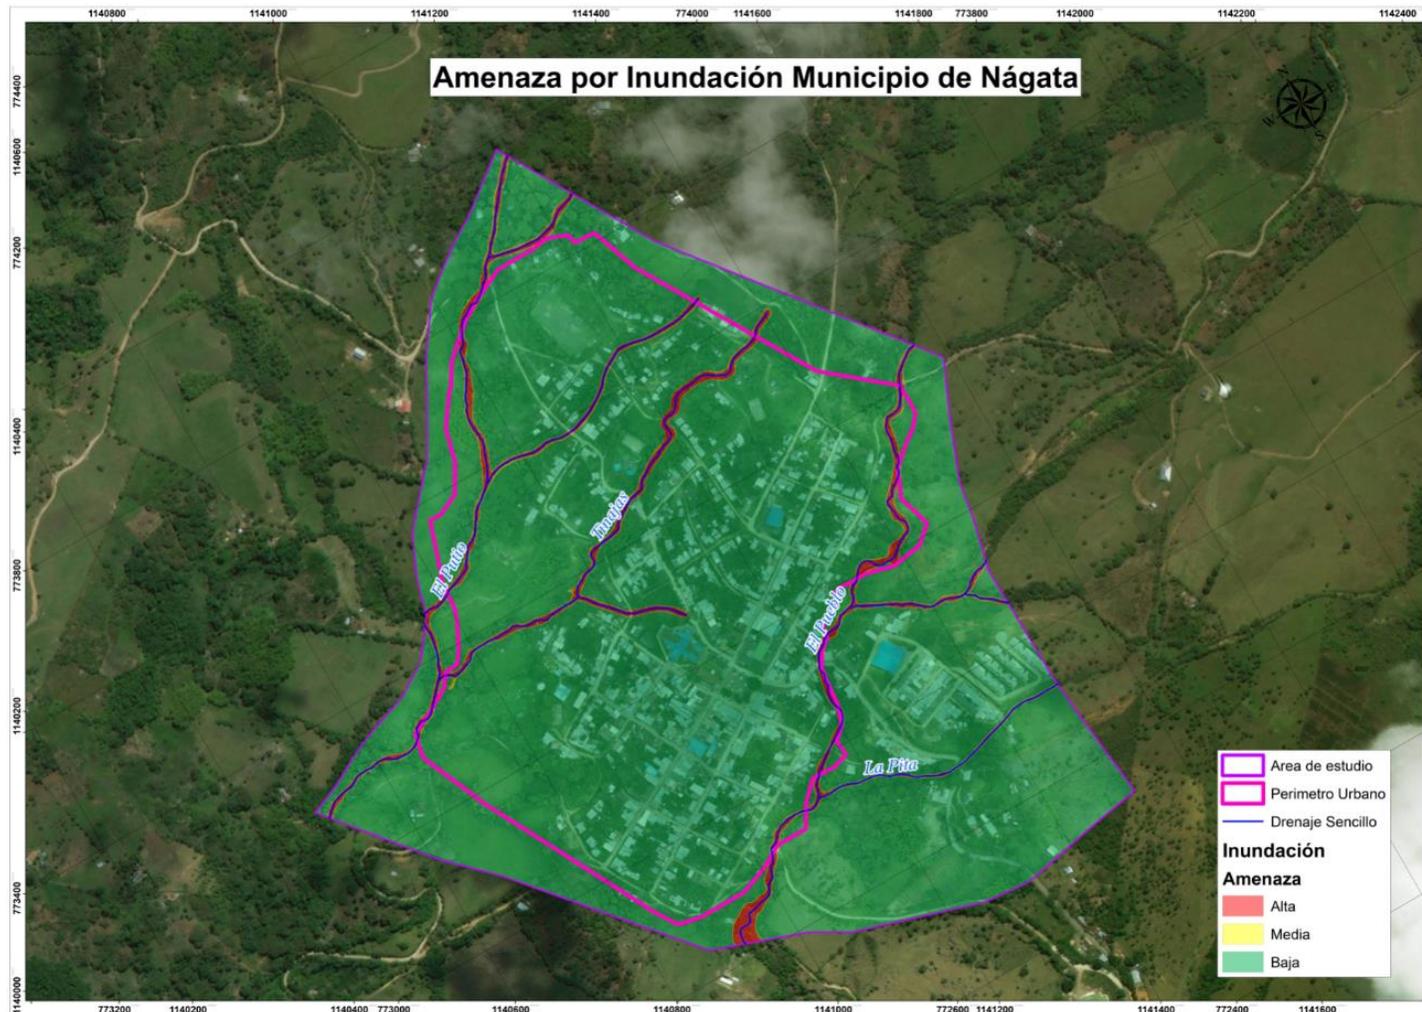
Ilustración 131. Mapa de Amenaza por Inundación para el Casco Urbano del municipio de Nátaga.

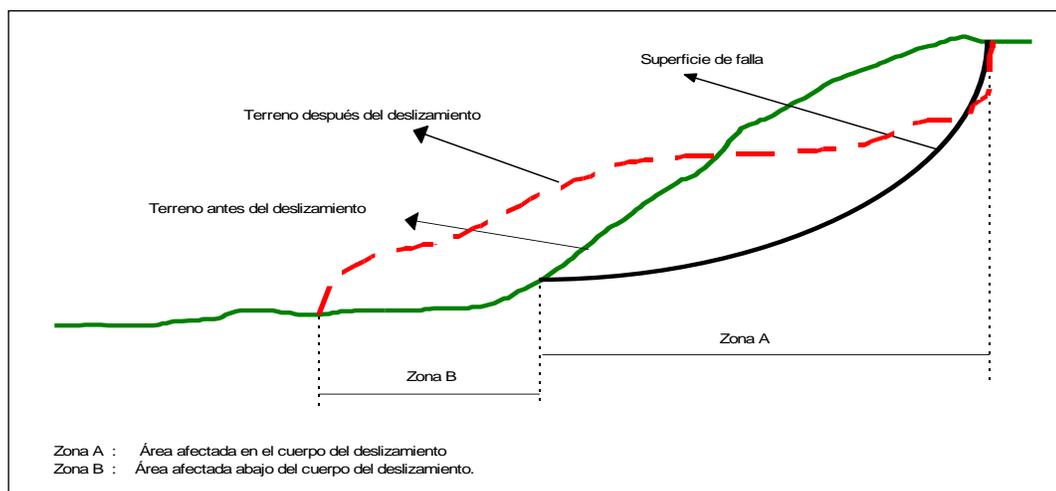
Ilustración 139. Esquema de deslizamiento.

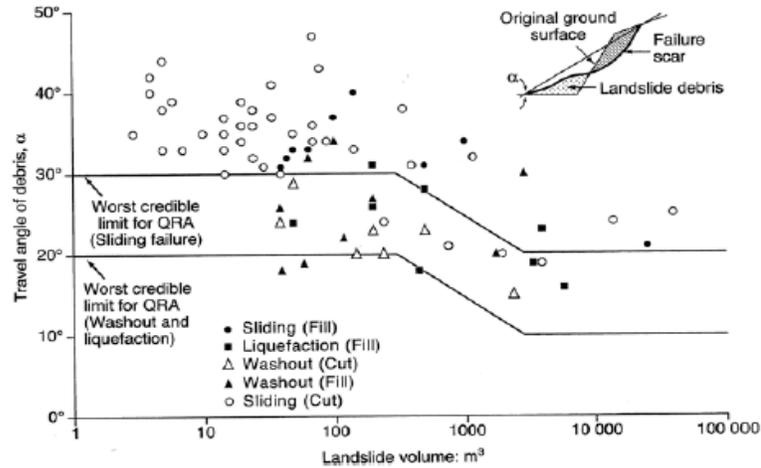
Ilustración 140. Estimación de la distancia de viaje a partir del ángulo de fricción aparente y el volumen deslizado (Fuente: Cifuentes, 2011)

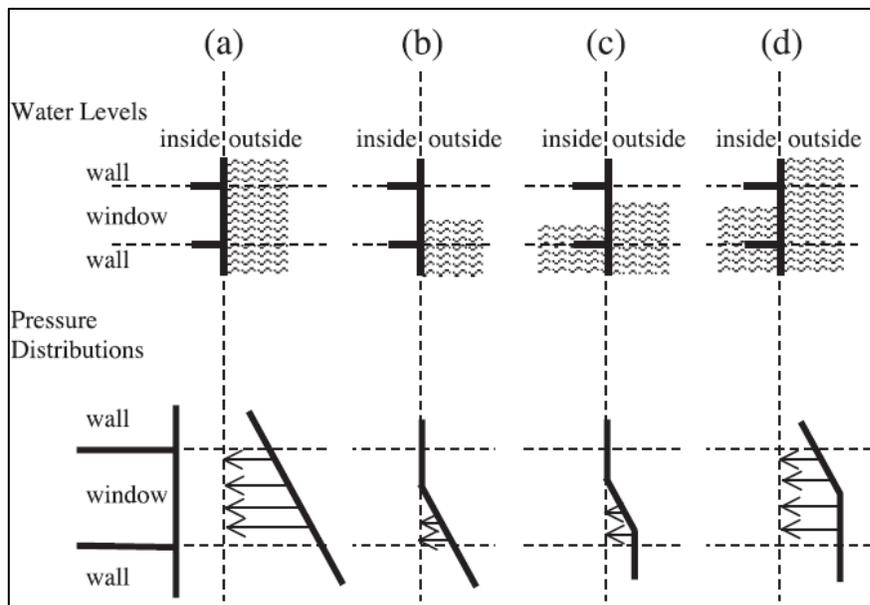
Ilustración 144. Niveles de agua y presiones que actúan sobre una casa para diferentes escenarios. Fuente: Kelman & Spence (2004)

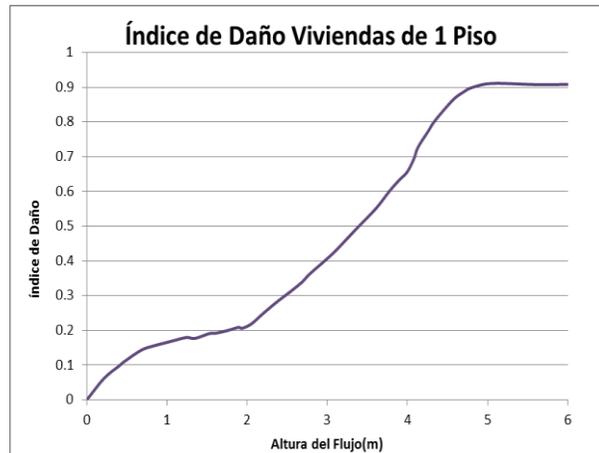
Ilustración 145. Índice de Daño de las Viviendas de 1 Piso.
Fuente: Adaptación de Kok et al. (2005).

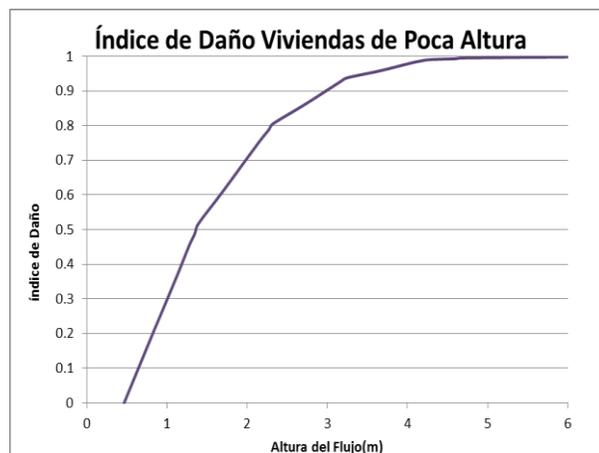
Ilustración 146. Índice de Daño de las Viviendas de Poca Altura.
Fuente: Adaptación de Kok et al. (2005).

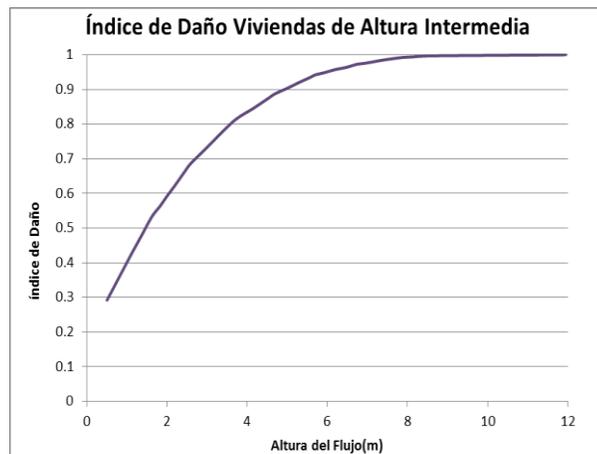
Ilustración 147. Índice de Daño de las Viviendas de Altura Intermedia.
Fuente: Adaptación de Kok et al. (2005).

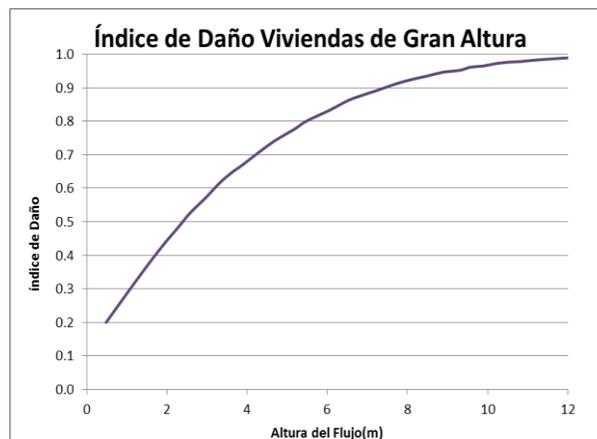
Ilustración 148. Índice de Daño de las Viviendas de Gran Altura.
Fuente: Adaptación de Kok et al. (2005).

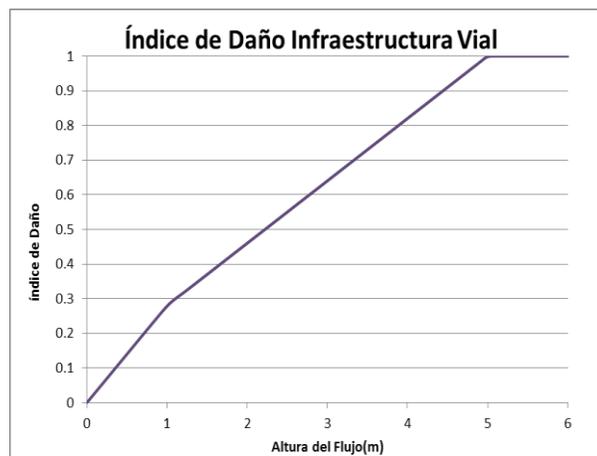
Ilustración 149. Índice de Daño de la Categoría de infraestructura vial
Fuente: Adaptación de Kok et al. (2005).

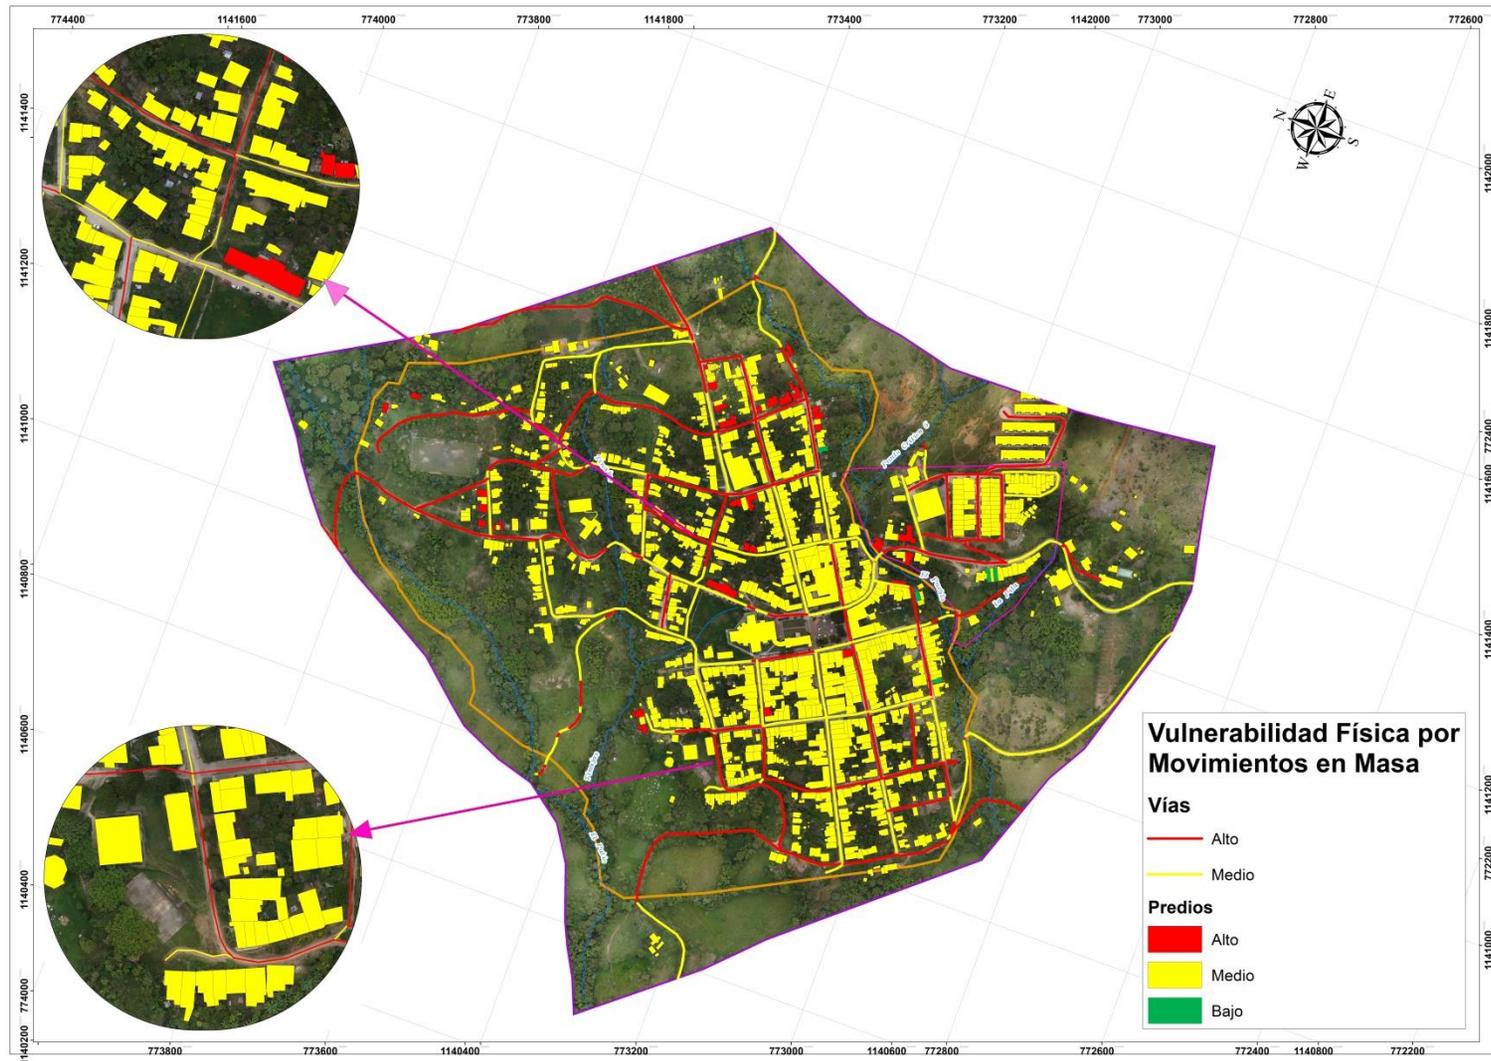
Ilustración 167. Mapa de vulnerabilidad física por movimientos en masa en el municipio de Nátaga.

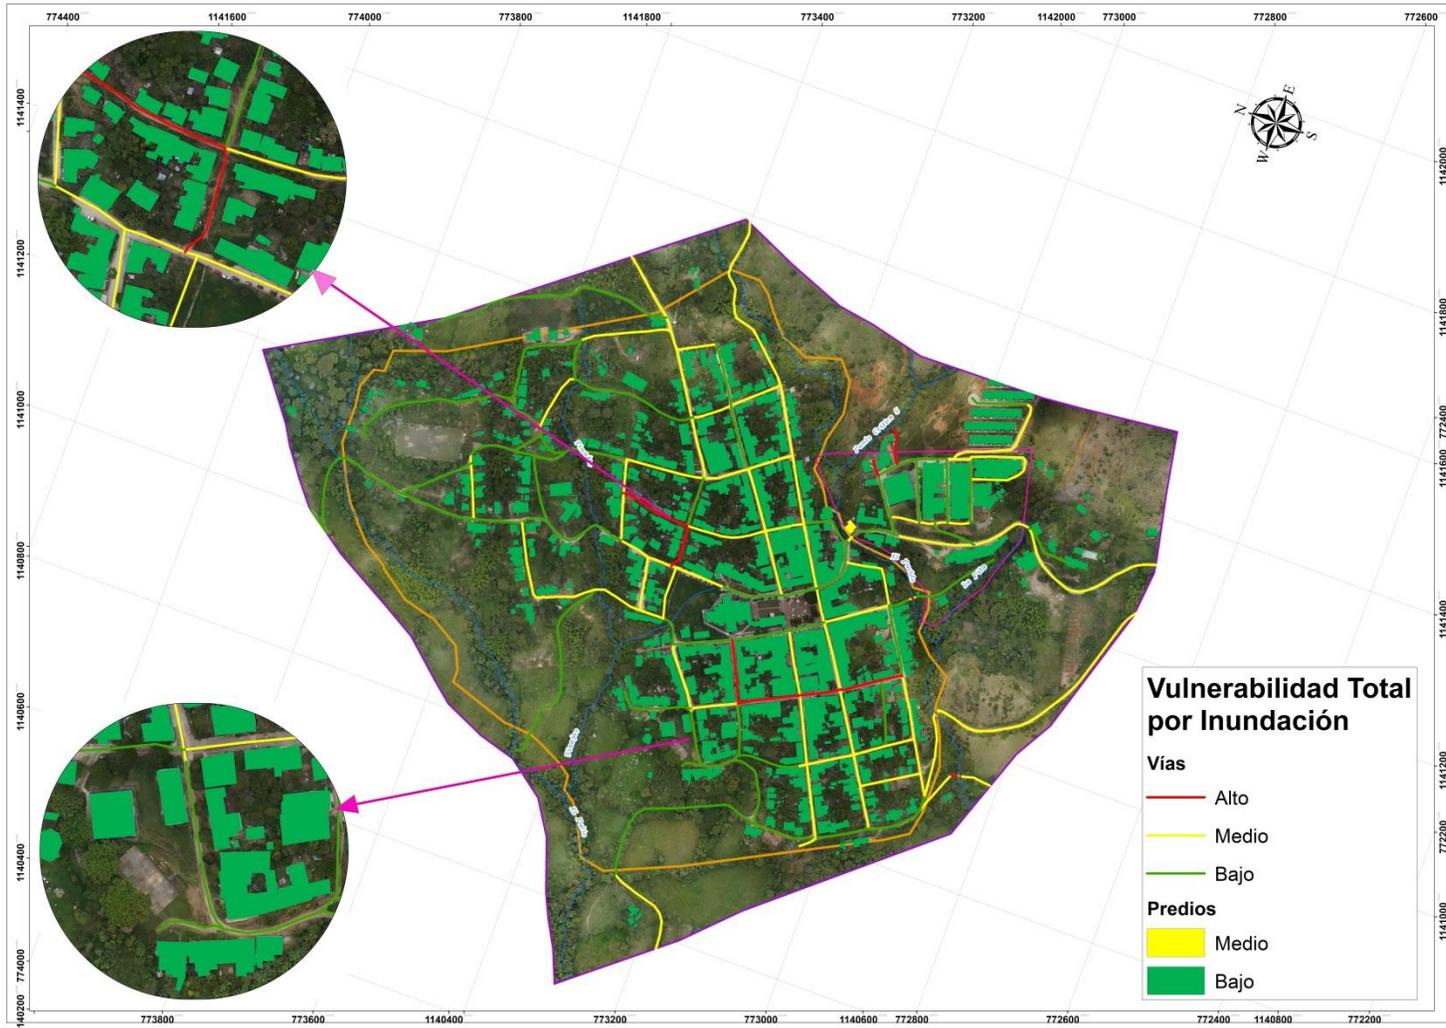
Ilustración 170. Mapa de vulnerabilidad física por inundación en el municipio de Nátaga.

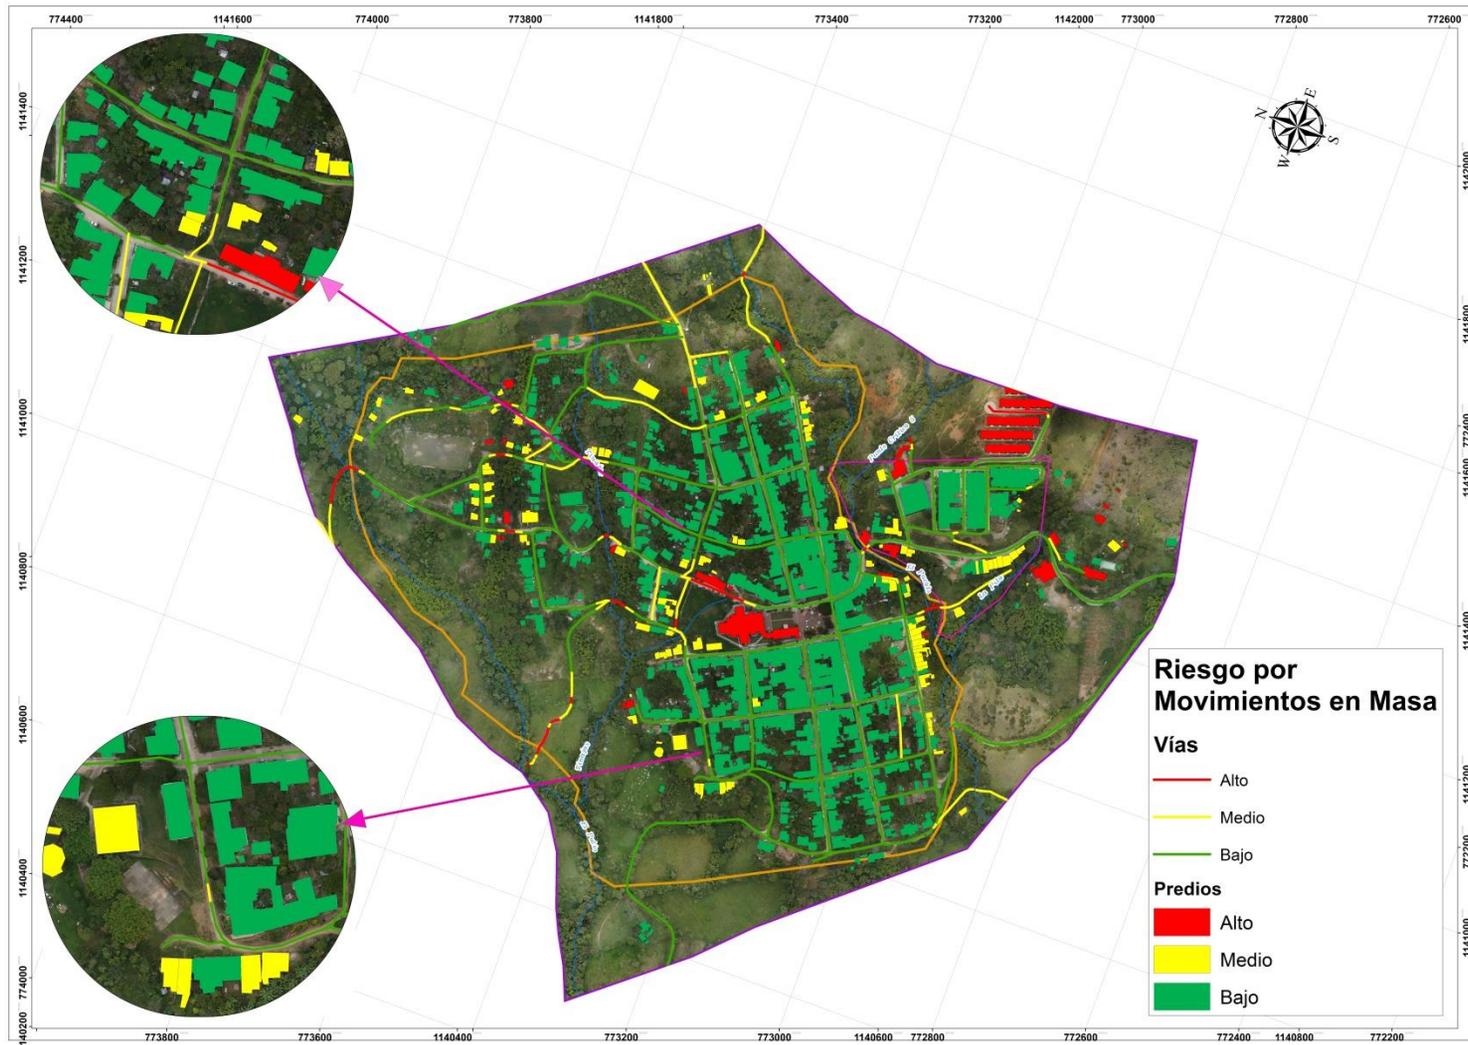
Ilustración 190. Mapa de riesgo por movimientos en masa municipio de Nátaga
Fuente: Geocing SAS.

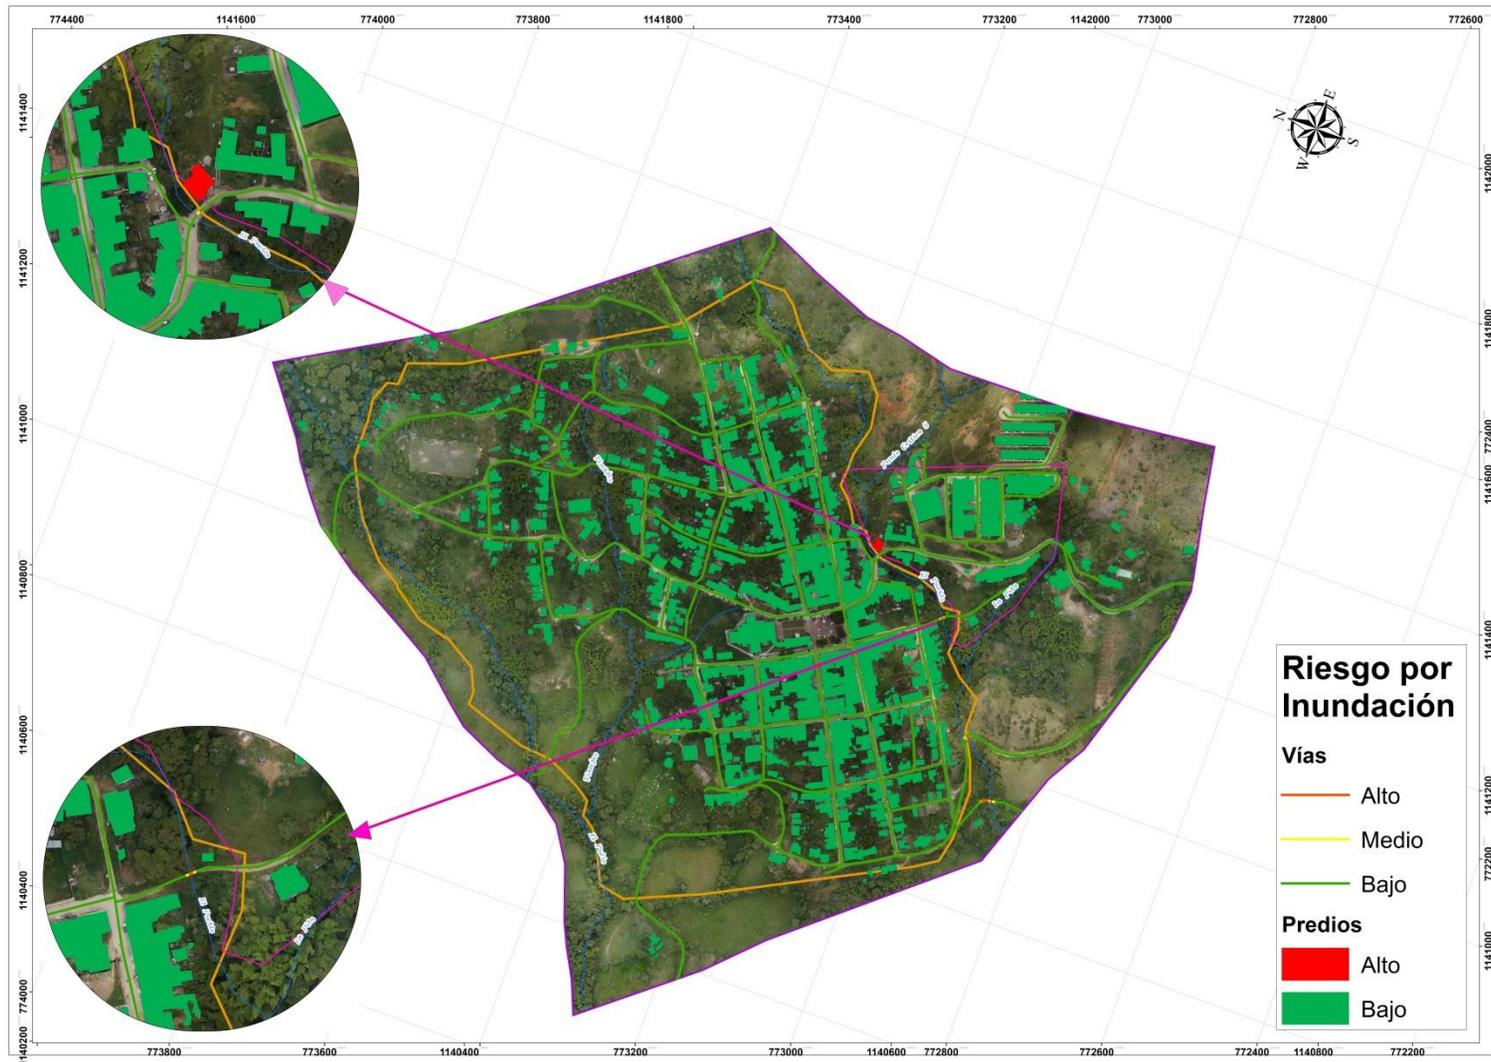
Ilustración 194. Mapa de riesgo por inundación municipio de Nátaga.

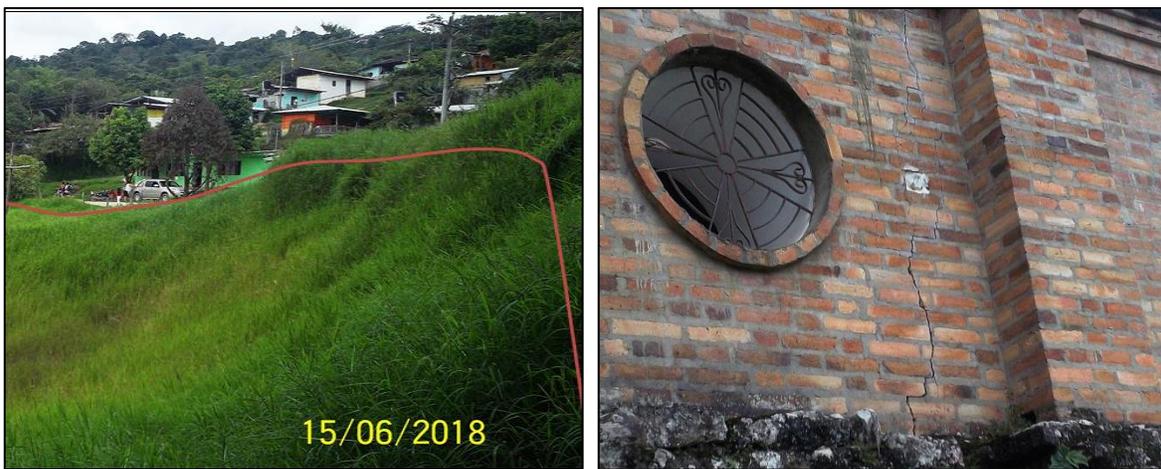
Ilustración 195. Deslizamiento rotacional en un predio contiguo a la Iglesia

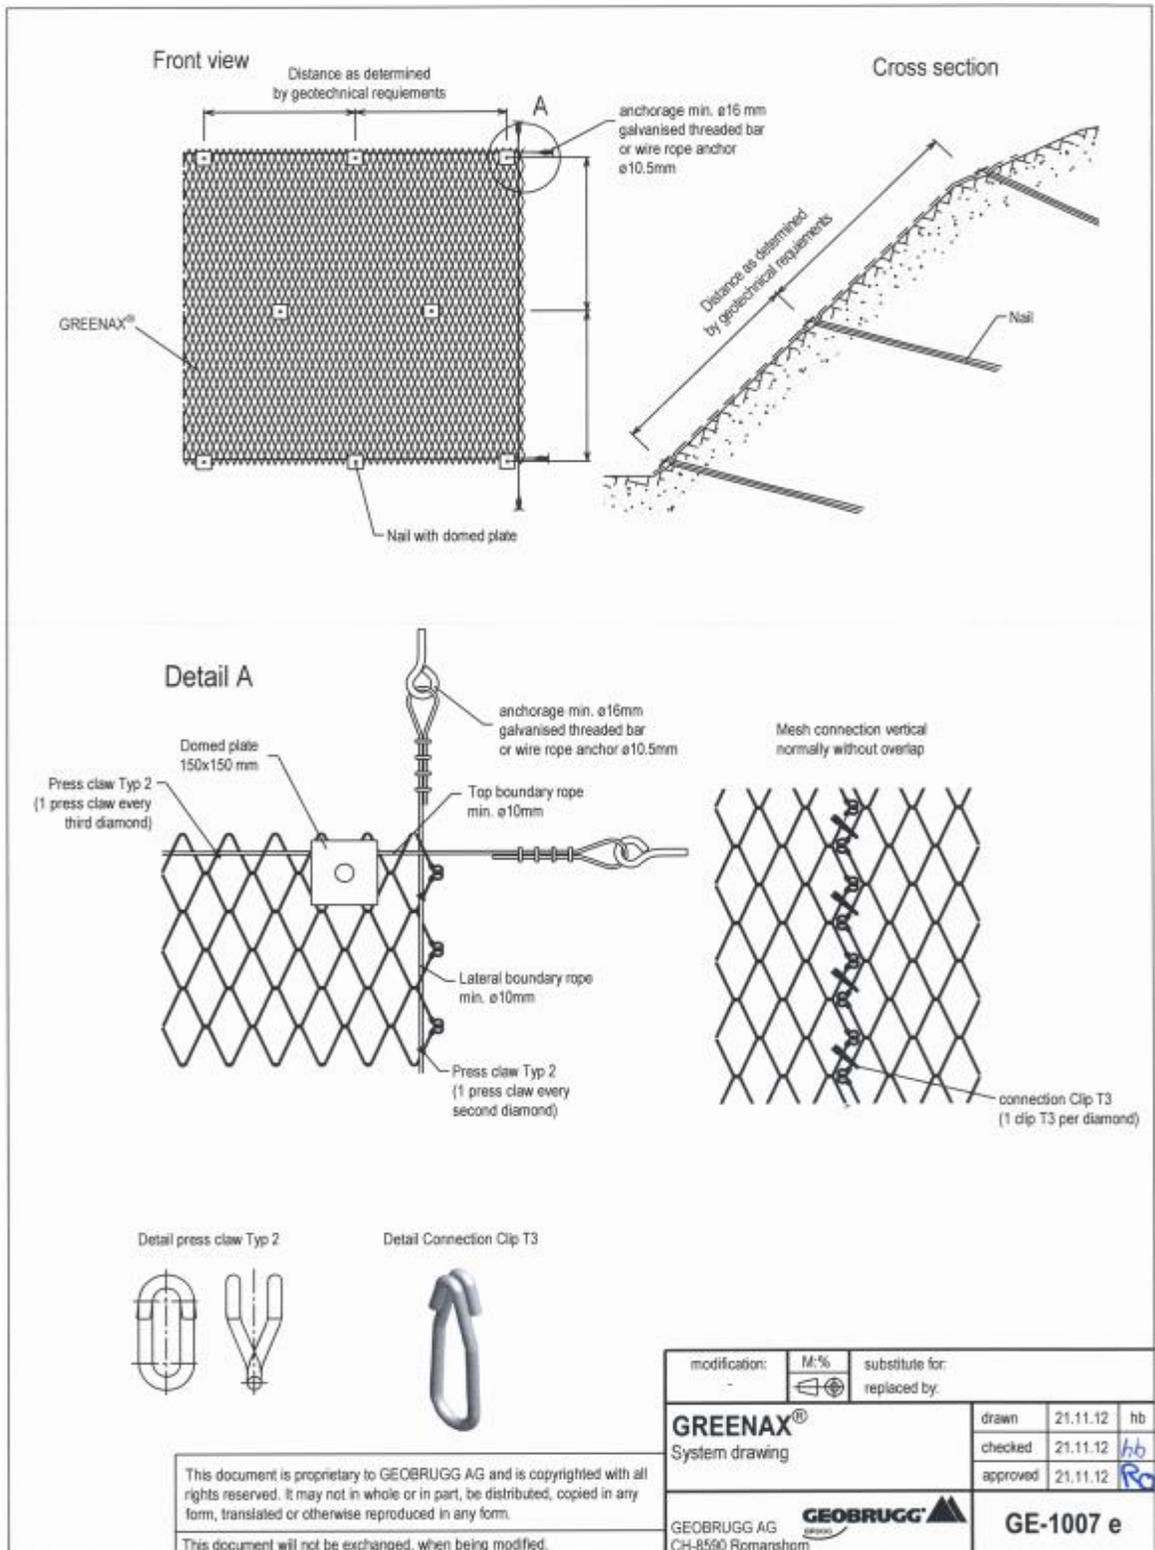
Ilustración 217 Vista de los detalles de la implementación de la malla TECCO.
Fuente: Geobru

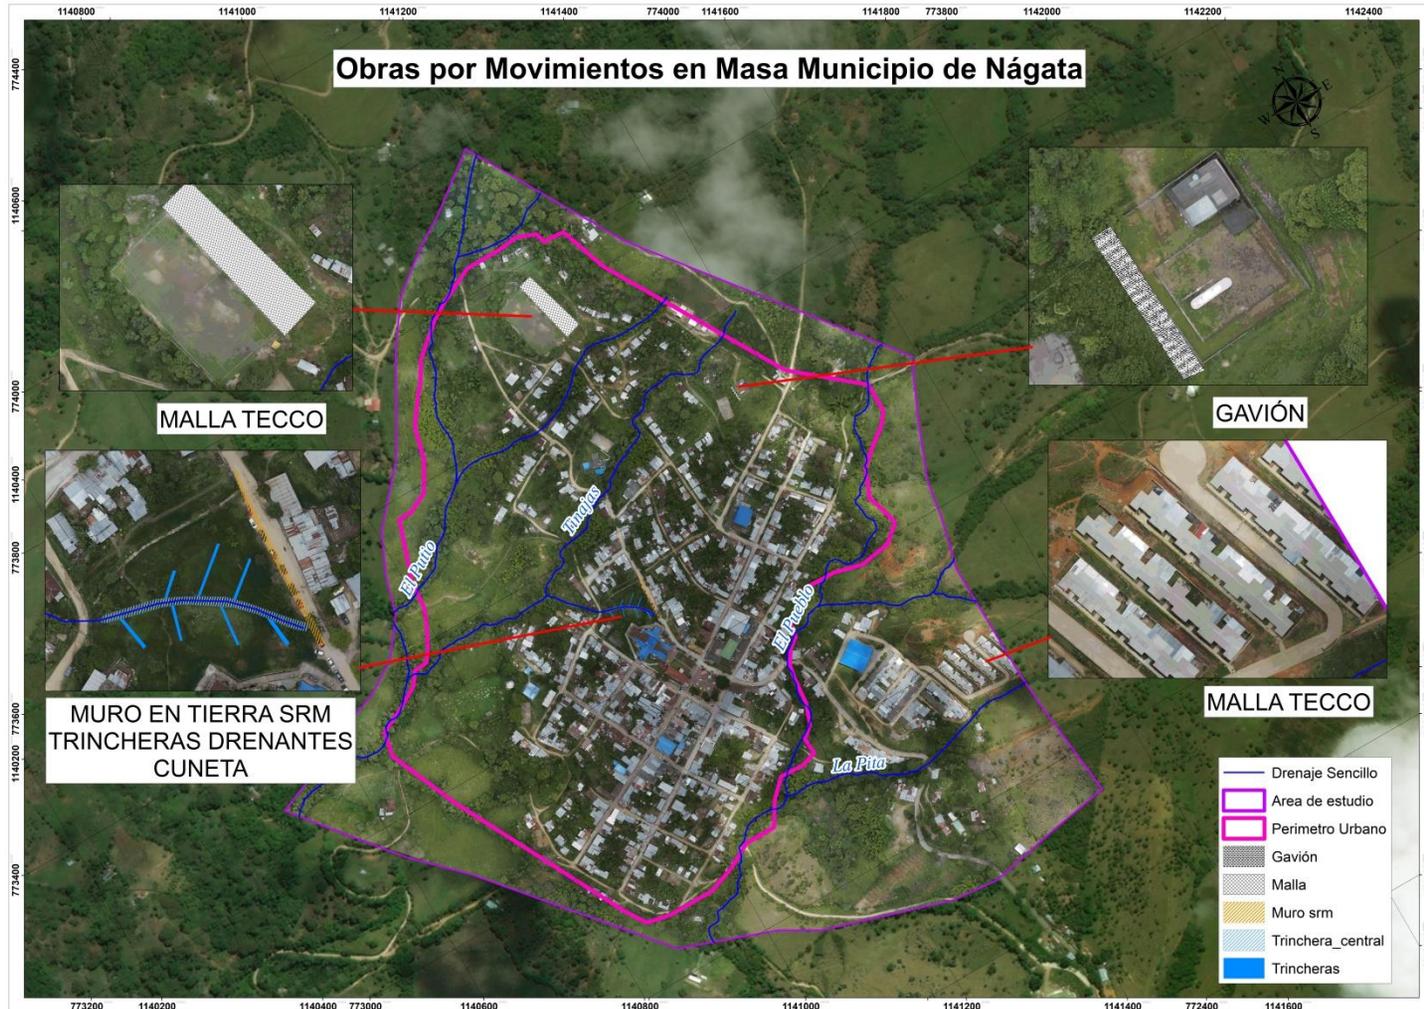
Ilustración 219 Implantación de medidas estructurales por Movimientos en Masa
Fuente: Geocing SAS.

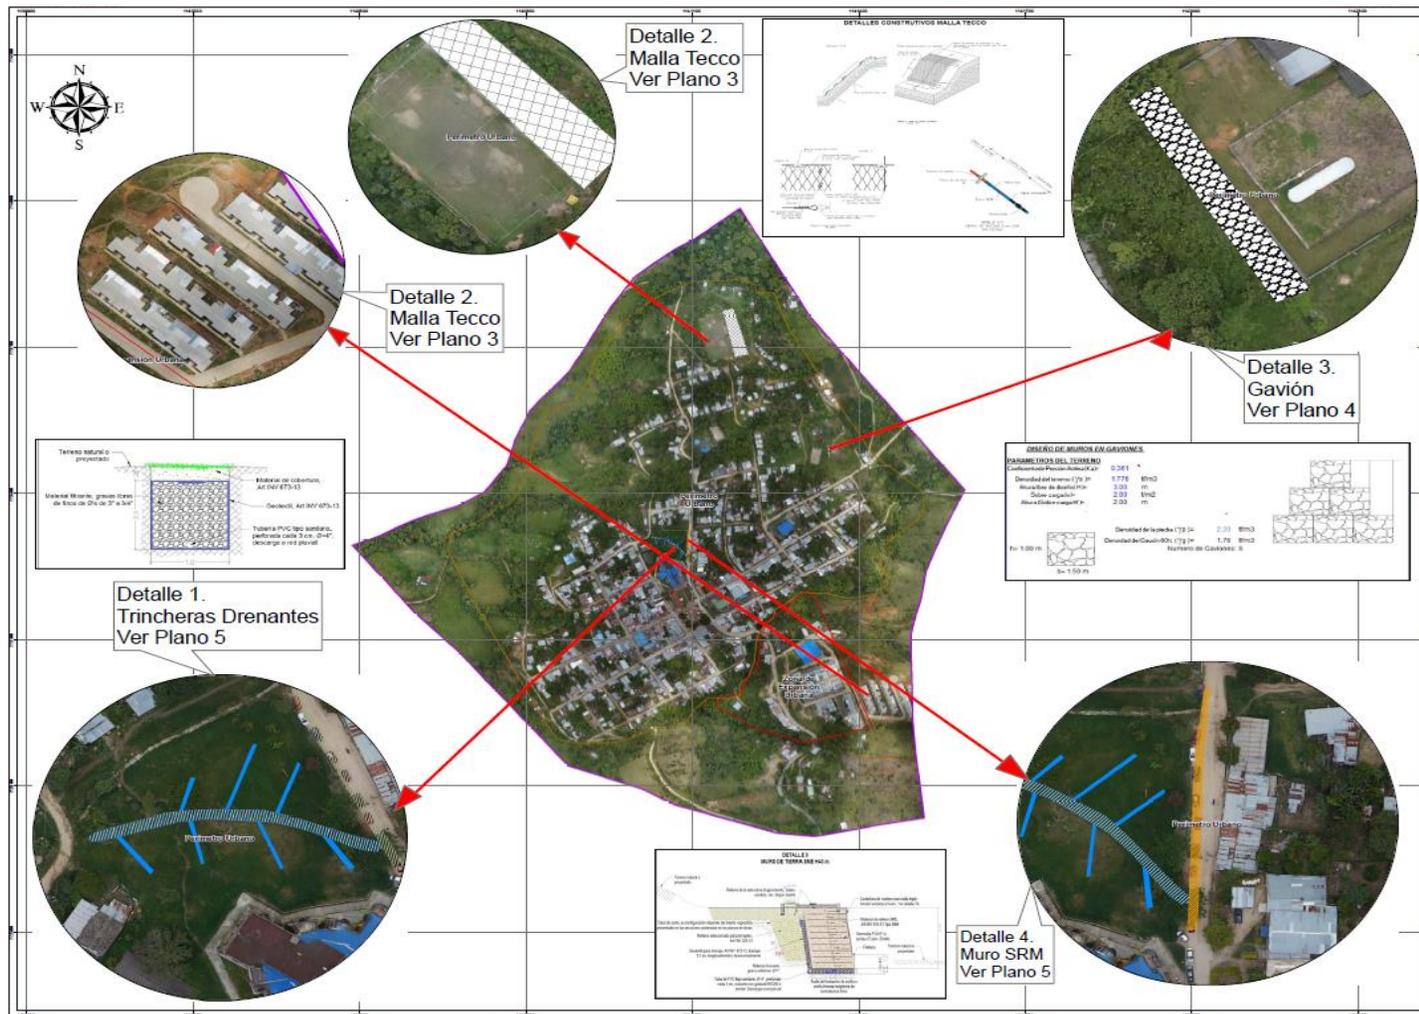
Ilustración 220 Localización de las obras de mitigación
Fuente:Geocing SAS.
