<p>ESTUDIOS DETALLADOS DE AMENAZA, VULNERABILIDAD Y RIESGO POR MOVIMIENTOS EN MASA, INUNDACIÓN Y AVENIDA TORRENCIAL EN EL ÁREA URBANA DEL MUNICIPIO DE NÁTAGA EN EL DEPARTAMENTO DEL HUILA, TENIENDO EN CUENTA LOS LINEAMIENTOS DEL DECRETO 1077 DE 2015.</p>

<p>INFORME FINAL MUNICIPIO DE NÁTAGA</p>

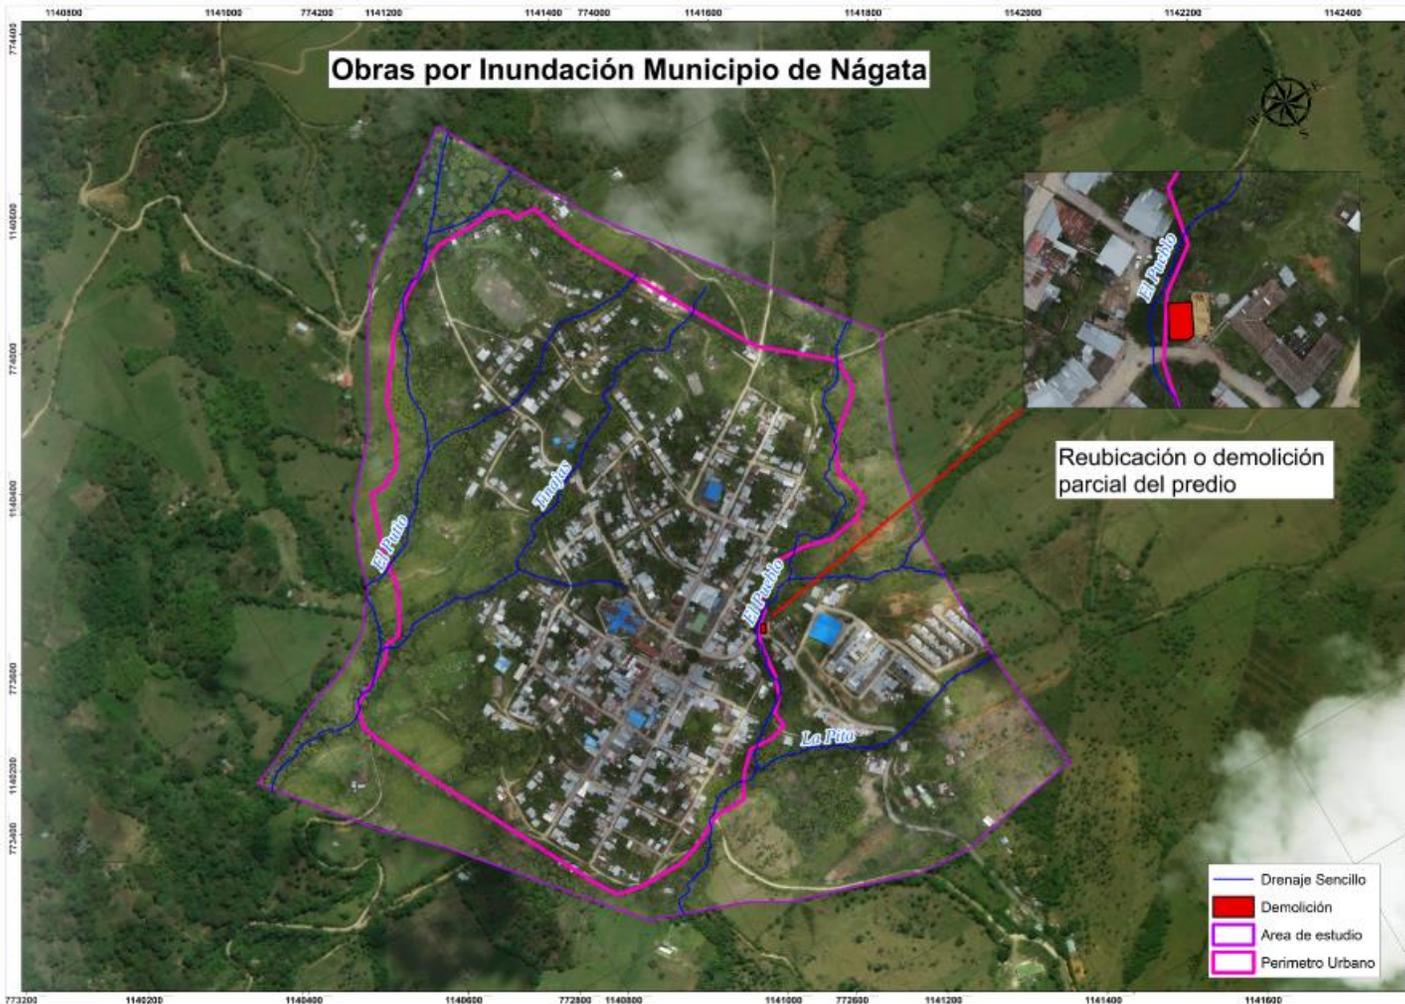
Ilustración 222 Implantación de medidas estructurales por Inundación
Fuente:Geocing SAS.

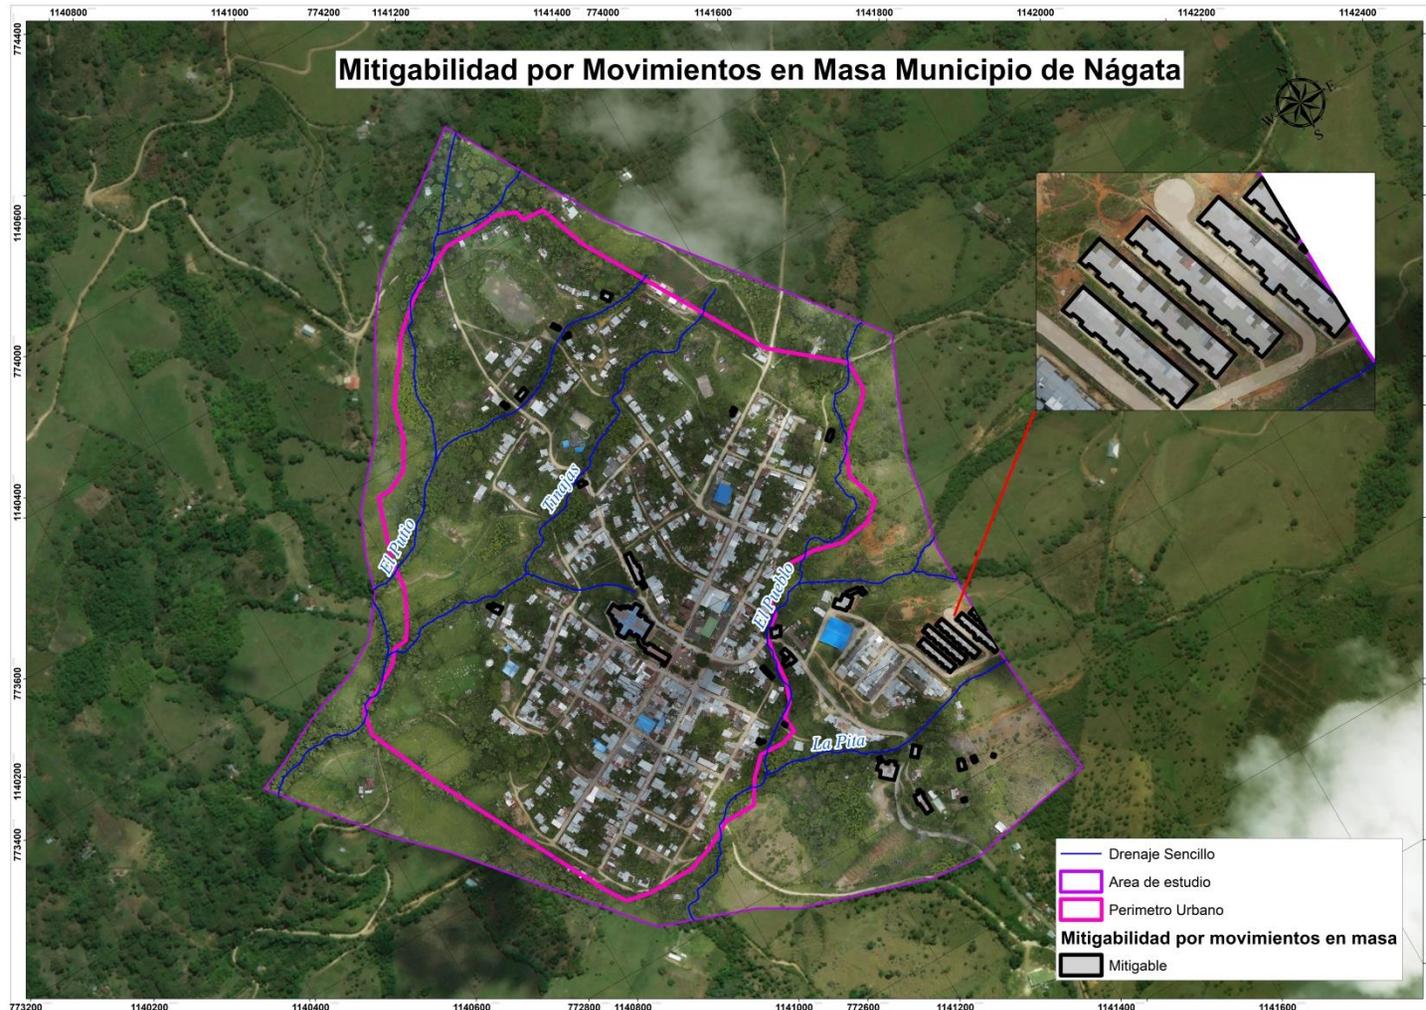
Ilustración 223 Mapa de mitigabilidad por Movimientos en masa
Fuente: Geocing SAS.

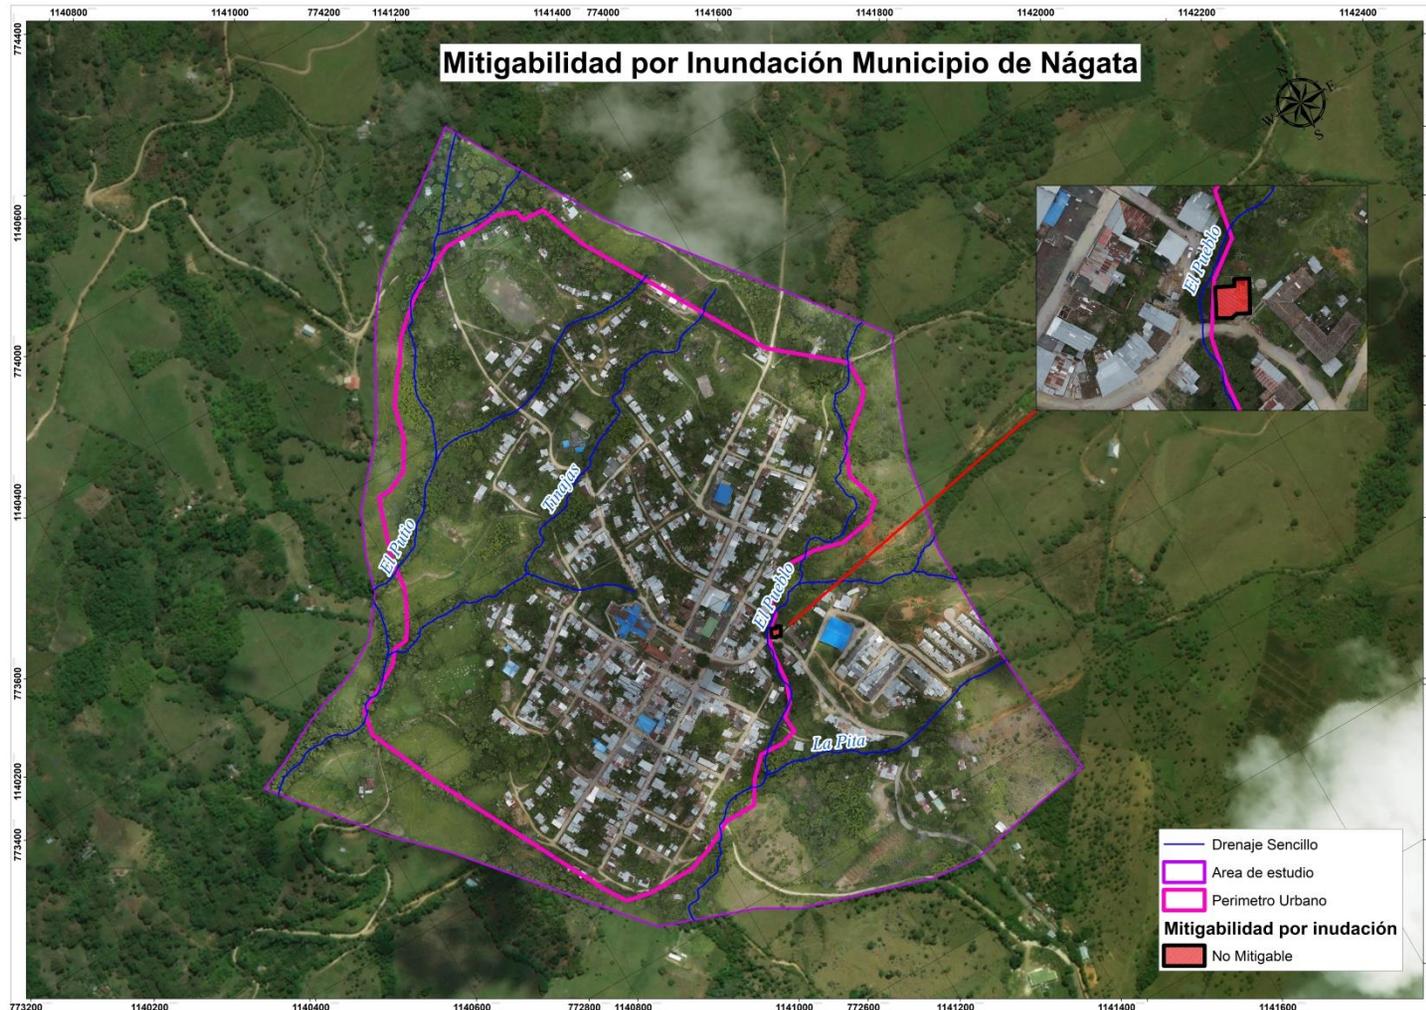
Ilustración 224 Mapa de mitigabilidad por Inundación
Fuente: Geocing SAS.

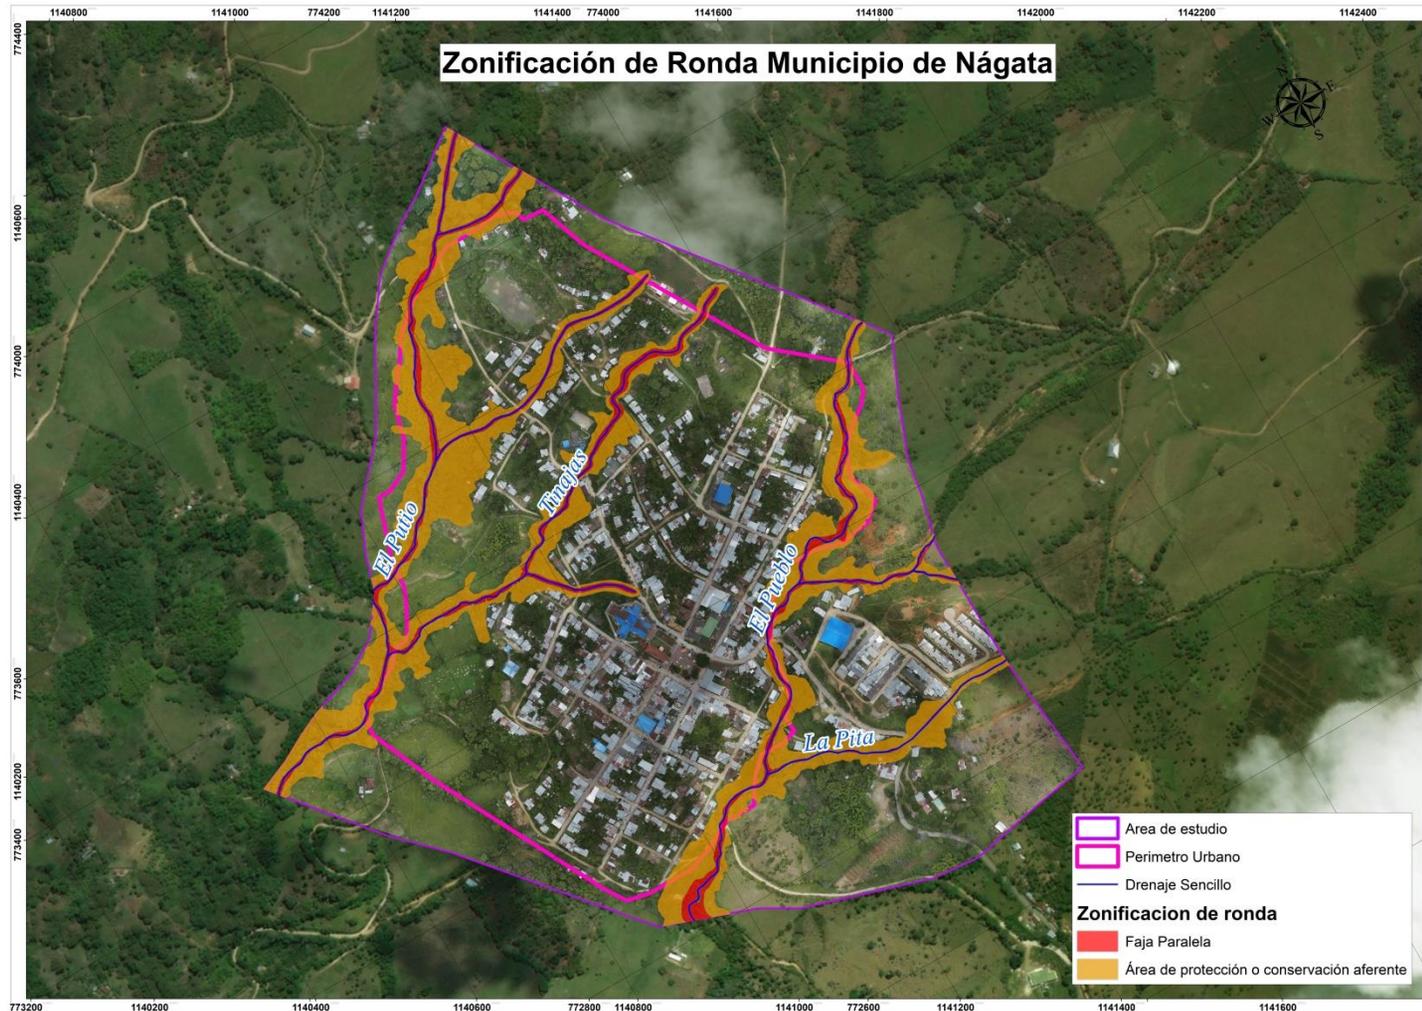
Ilustración 226 Delimitación de la ronda hídrica para los drenajes presentes en el municipio de Nátaga
Fuente: Geocing SAS.
