PROGRAMA 3: PLANIFICACIÓN Y ORDENACIÓN DEL TERRITORIO

PROYECTO 3.1: PLANIFICACIÓN Y ORDENACIÓN DEL TERRITORIO

PROYECTO 3.2. FORTALECIMIENTO DE LA GESTIÓN DEL RIESGO DE DESASTRES

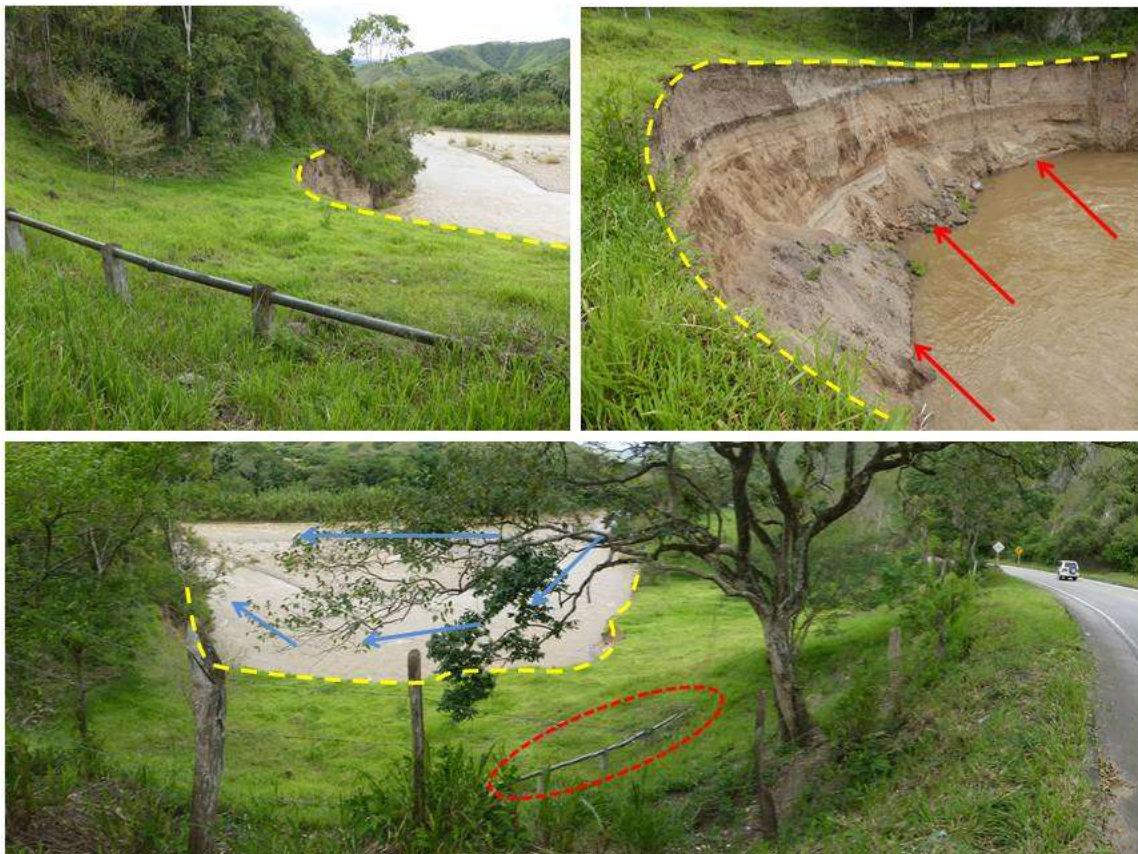
Fotografías que muestran al río Suaza que amenaza con destruir un tramo del acueducto municipal de Altamira y la vía que de ese municipio comunica a Suaza y Florencia.

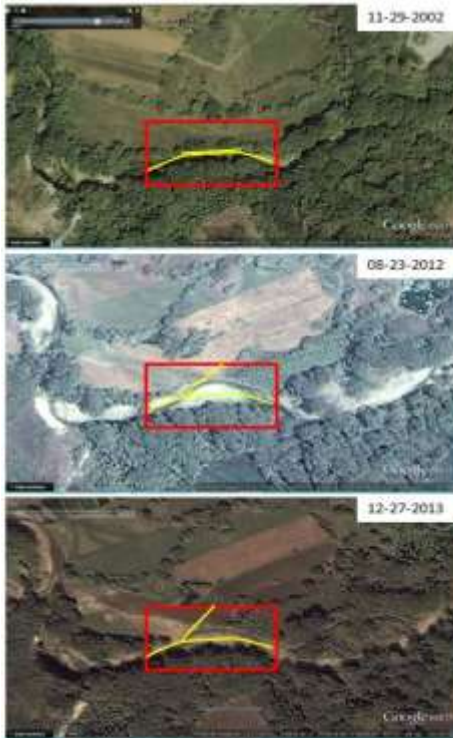
Imágenes Google Earth que muestran la actividad humana (implementación de cultivos) ha modificado las condiciones ambientales, lo que genera amenazas de origen hidrometeorológico y que ante la vulnerabilidad de algunos elementos expuestos, conducen a una situación de riesgo.

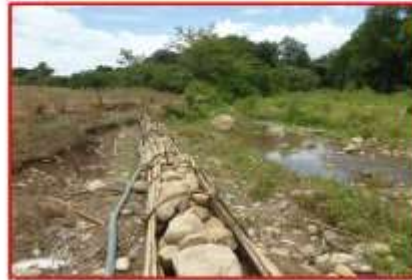
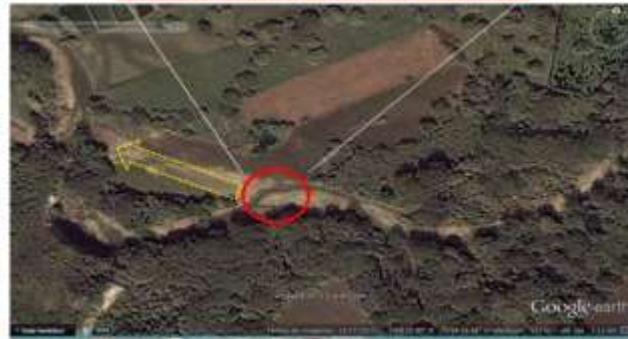
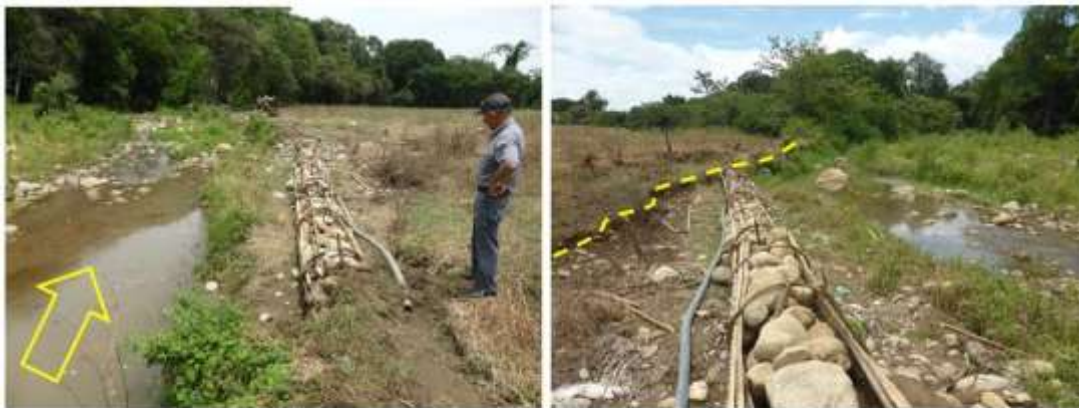
Quebrada La Nutria, en el sector Interlagos. Nótese una obra en piedra construida para proteger la orilla.

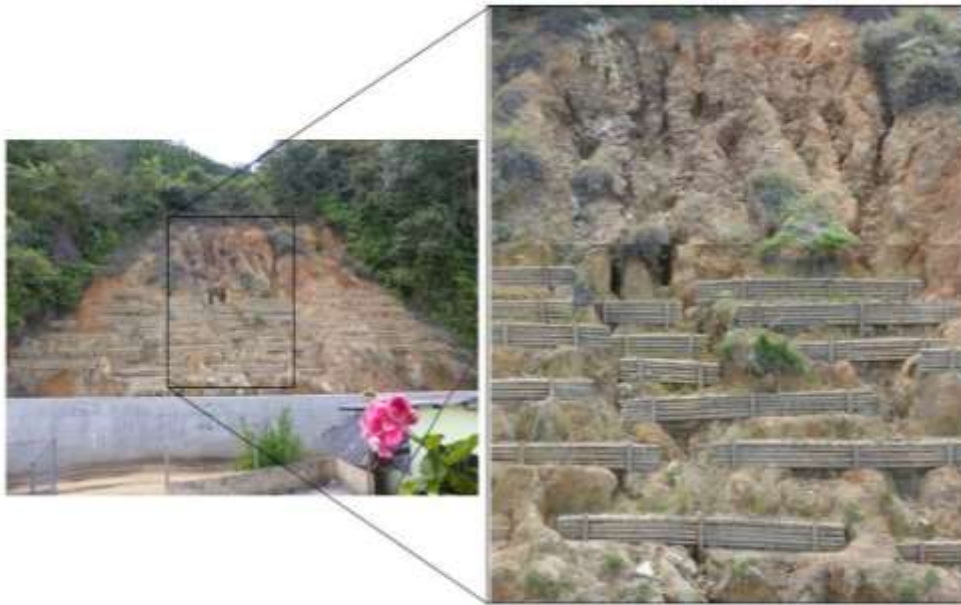
Fotografías tomadas frente a la escuela de Villa María en Iquira, que muestran en detalle la formación de cárcavas en la zona alta, en donde aún no se han construido las obras de control (trinchos). Esto contrasta con la parte inferior en donde ya se han instalado terrazas de estabilización.

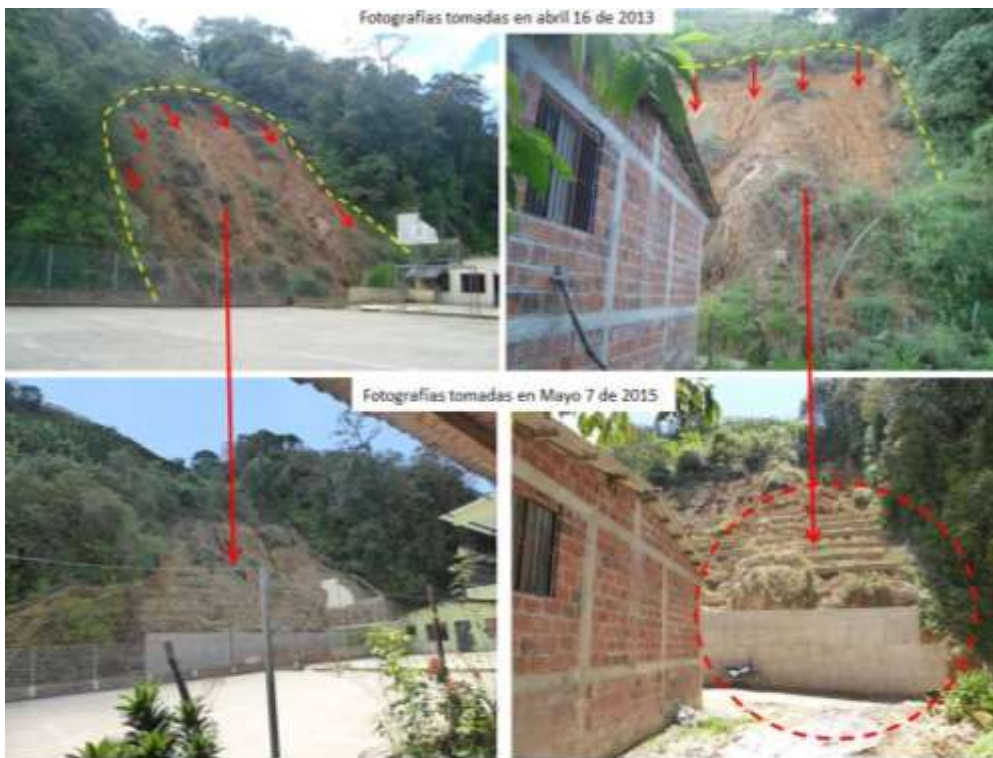
Fotografías tomadas en 2013 y 2015 que muestran la escuela Villa María de Iquira y las obras de mitigación (muro y obras de bioingeniería-trinchos-) recientemente construidas.

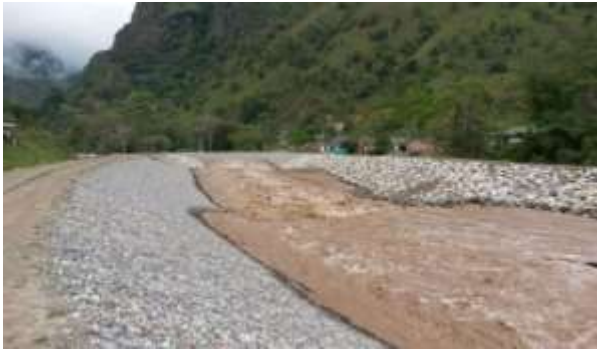
Dragado, construcción de muro en gaviones y disipador de energía en la Quebrada La Pedregoza del municipio de La Argentina

La Argentina	Dragado, Construcción de Muro en Gaviones y Disipador de Energía	Rural	Quebrada La Pedregoza
